**POKONCILSKO PREUREJANJE PREZBITERIJEV  
V ŽUPNIJSKIH CERKVAH CELJSKE ŠKOFIJE**

**DIPLOMSKO DELO**

**Ljubljana, 2016**

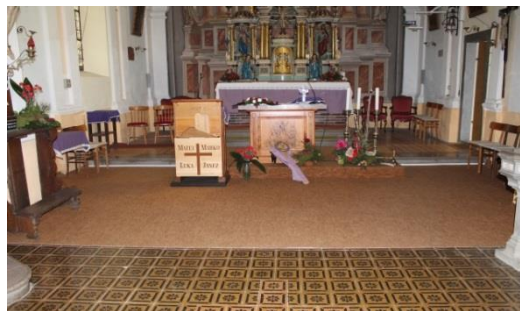
Slika 2: Prezbiterij

Načrtne prenove prezbiterija sicer ni bilo, je pa vsak župnik pustil svoj pečat. Leta 2008 so odstranili obhajilno mizo in klopi v prezbiteriju, odstranjena je bila tudi prižnica, a ni podatka, kdaj. Prezbiterij tako deluje zelo prostorno. Tlak ostaja nespremenjen, samo za oltar je narejen lesen podij v višini stopnice. Krstilnik je star, a so ga po koncilu prestavili na desno stran prezbiterija pod slavoločno steno, tik ob stranski oltar. Oltar in ambon so izdelali domači mojstri. Kdaj je bil narejen lesen ambon, ni znano, leta 2012 so mu le dodali tablo s križem in imeni evangelistov. Sedanji daritveni oltar iz lesa in marmorja je bil postavljen leta 2008. Idejno ga je oblikoval takratni župnik Janez Turinek.

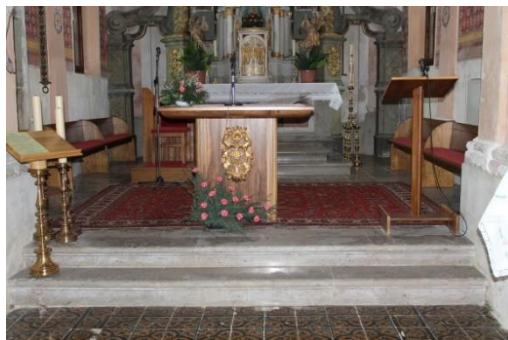
Slika 5: Prezbiterij

Prezbiterij ostaja nespremenjen, le prejšnjo provizorično opremo so zamenjali z novo. Ker gre za majhno podeželsko cerkev, je ureditev v minimalističnem slogu. Arhitekta je pri oblikovanju novega daritvenega oltarja, ambona, sedilje za mašnika, mizice za darove in klopi za ministrante vodilo načelo preprostosti in funkcionalnosti, zato je uporabil jasne, ravne linije. Vse je narejeno iz lesa, rjavo monotonost pa razbija z rdečim oblazinjenjem sedežev in pozlačenim emblemom na oltarju, ki je vzet iz baročnega oltarja zadaj in naj bi ustvarjal povezanost med novim in starim. Star tlak so zaradi razpok in ugreznin ob prenovi le zravnali in na novo položili.

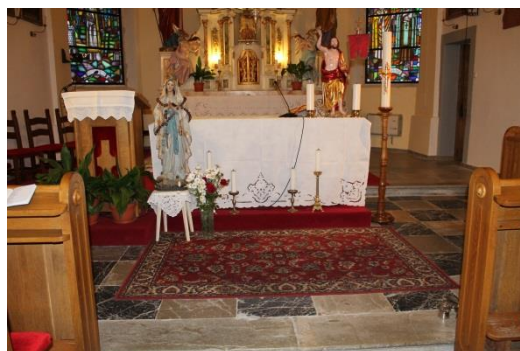
Slika 8: Prezbiterij

Cerkev ni doživela načrtne celovite prenove s strani arhitekta, kljub temu pa so jo vse od leta 1947 do leta 2005 počasi popravljali in prenavljali. Nov daritveni oltar so v cerkev prinesli leta 1972, in sicer iz župnijske cerkve v Vidmu, ki so ga za to cerkev naredili leta 1960 po načrtih arhitekta Andreja Lodranta. Istega leta so v ladjo postavili tudi klopi (Kemperl 2007, 25). Zaradi sloga in materiala klopi in ambona gre sklepati, da so bili narejeni istočasno v isti delavnici. Kamniti tlak v prezbiteriju ostaja nespremenjen, le za oltar in ambon so naredili lesen podij v višini ene stopnice. Za sedilje so na levi strani ob steno postavljene trije stoli, medtem ko sta za ministrante na obeh straneh oltarja ob steni dve kratki klopi, enaki kot ostale v ladji. Krstilnik v desni kapeli, pri katerem se tudi krščuje, je star.

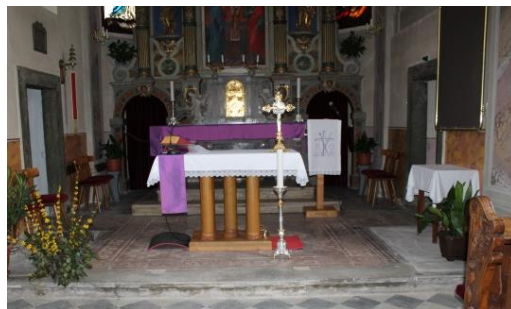
Slika 11: Prezbiterij

Prezbiterij je zelo provizorično urejen in večjih sprememb po koncilu ni doživel, odstranili so le obhajilno mizo in dodali nove elemente – daritveni oltar, ambon, navadne stole in malo mizico za darove. Vse je narejeno iz lesa, a elementi med seboj niso slogovno skladni, zato lahko predpostavljamo, da je bila ureditev postopna. V arhivu je podatek, da so lesen daritveni oltar v prezbiterij postavili že leta 1965, a so ga tri leta pozneje odstranili, nato pa je iz leta 1974 zapis, da je oltar šele v načrtih. Tako se sedanji daritveni oltar datira v leto 1976. Za razliko od drugih cerkva so tu ambon, preprosto stojalo, postavili desno za oltar, k stopnicam velikega oltarja.

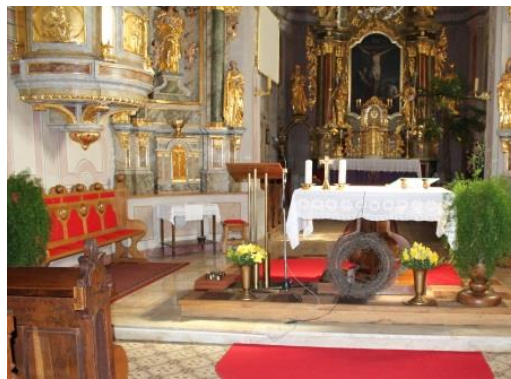
Slika 14: Prezbiterij

V župnijski kroniki ni zapisano, kdaj se je zgodila prenova prezbiterija, niti kdo jo je načrtoval. V nadškofijskem arhivu pa je podatek, da so leta 1974 na škofijo poslali v odobritev načrte za preureditev prezbiterija in daritvenega oltarja. Načrtov, ki so sicer bili predloženi, v arhivu ni, v odgovoru pa so zapisali, da oltar ustreza liturgičnim predpisom. Ker je prezbiterij majhen, so oltarni prostor uredili pred njim tako, da so odstranili obhajilno mizo in menzi stranskih oltarjev ter ulili tlak v višini prezbiterija, ki so ga obložili z marmorjem. Oltar, ki je v celoti lesen, in ambon so postavili na lesen podij. Enako so storili s sediljo za mašnika, ki je sicer iz leta 2004, vseeno pa je slogovno usklajena s klopmi za ministrante ob straneh, ki so starejšega nastanka.

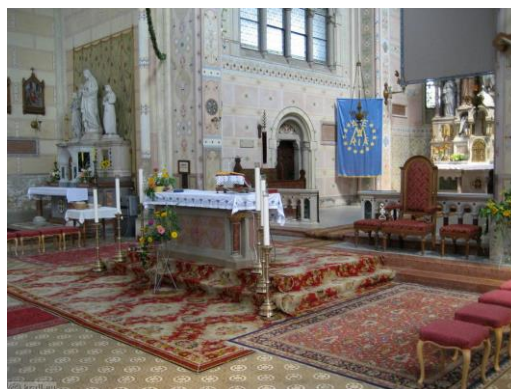
Slika 17: Provizorična ureditev po koncilu (Vir: <http://kraj.eu/slovenija>; pridobljeno marec 2016)

Prezbiterij z obhajilno mizo so ohranili nespremenjen, prav tako tudi prižnico. Oltarni prostor so postavili na sredino pred prezbiterij in se s tem približali ljudem. Oltarni prostor, obložen z marmorjem, je za tri stopnice dvignjen na višino prezbiterija. Za njim in pred obhajilno mizo so tlančine, ki omogočajo dostop tudi invalidom. Na presečišču prečne in vzdolžne osi stoji masiven marmornati oltar kvadratne oblike, pred njim na levi in desni sta ambona postavljena na višini druge stopnice. Oltar in ambona je z mozaiki okrasil p. Marko I. Rupnik. Oblika kvadra se ponovi pri sediljah, razporejenih zadaj in ob straneh, tu je marmor kombiniran z lesom in rdečo tkanino. Mašnikova sedilja je enaka, le da jo obdaja lepo oblikovan lesen naslon zadaj in ob straneh. Na vogalih zadaj sta postavljeni okrogli mizici, podstavek je iz rjavega marmorja, votel nastavek pa iz lesa. Krstilnik je star in ostaja zadaj, kjer je pod korom lepo urejena krstna kapela.

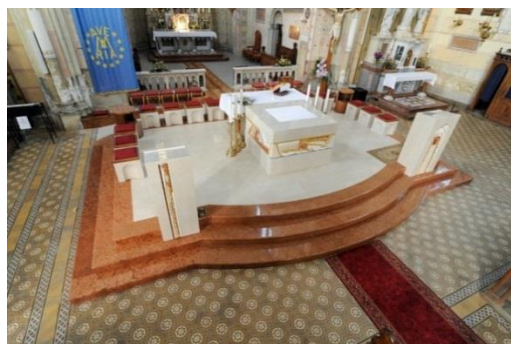
Slika 18: Nov oltarni prostor (Vir: <http://www.zupnijabrestanica.si>; pridobljeno marec 2016)

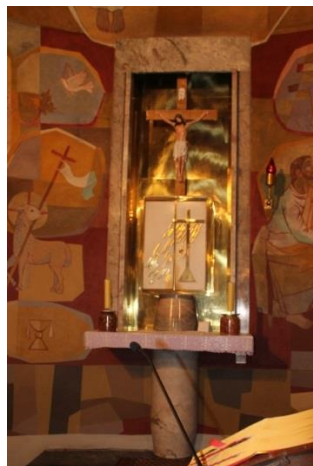
Slika 20: Tabernakelj

Arhitekt si je zamislil popolnoma nov prezbiterij, zato je odstranil vse stare elemente, tudi veliki oltar. Celoten oltarni prostor je dvignil za višino dveh stopnic, prvi nivo je iz rdeče-sivega, drugi pa črnega marmorja. Pred izpraznjeno steno, ki jo je v celoti poslikal slikar Stane Kregar, je postavil nov tabernakelj. Tabernakelj, ki je postavljen v nišo, stoji na marmornatem stebri, do njega pa vodita dve stopnici. Oltar je mogočen bel marmornati blok, ki ga spredaj krasi relief s podobami kruha in vina, ob strani pa se ponovi motiv stebra iz rdeče-sivega marmorja kot pri tabernaklju in krstilniku (le-tega je arhitekt postavil že v ladjo, na severni strani ob pilastru je urejen prostor za krščevanje). Desno od oltarja čisto na robu stopnišča stoji na isti višini ambon iz belega marmorja z vklesanimi imeni evangelistov. Lesen bralni pult na ambonu je kasnejši dodatek. Levo od njega so sedilije, leseni oblazinjeni stoli, ki pa niso delo arhitekta Zazule.

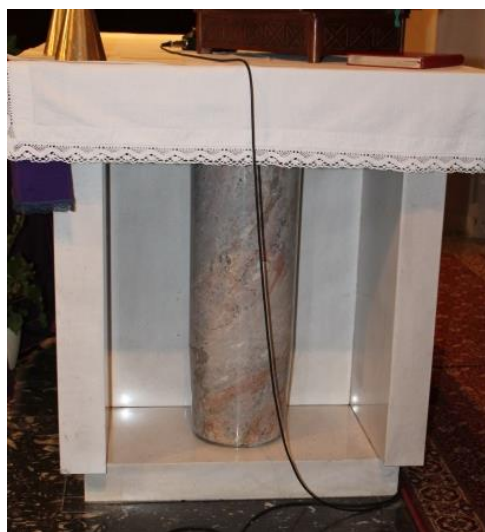
Slika 21: Stranski pogled na daritveni oltar z značilnim stebrom

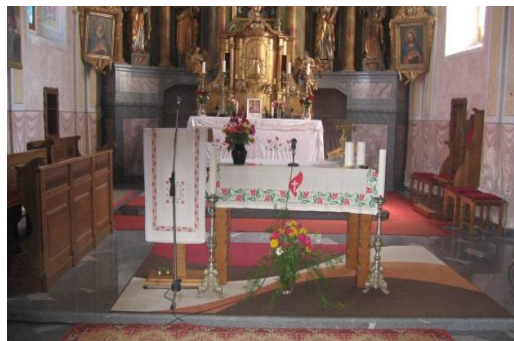
Slika 23: Prezbiterij

Pri prenovi prezbiterija sta svetovala arhitekta Peter Požauko in Ciril Zazula. Prva prenova je bila leta 1982, ko so v prezbiterij postavili lesen oltar in ambon ter odstranili obhajilno mizo. Leta 2003 so po celotni cerkvi položili nov tonalitni tlak. Tlak prezbiterija je namenoma dvignjen samo 10 cm od tlaka v ladji, tako je namreč poudarjena enost celotnega božjega ljudstva in ne duhovnikovo »vladanje« nad verniki. Prav tako so istega leta ob desno steno prezbiterija postavili nove sedilije.

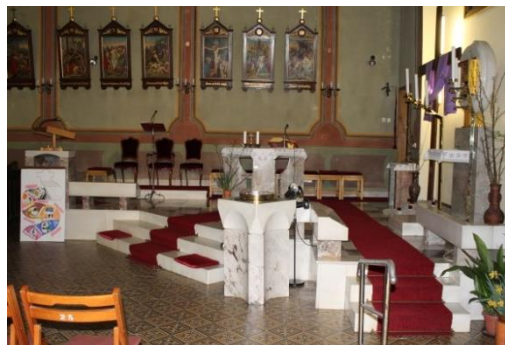
Slika 26: Pogled na prezbiterij iz stranske kapele

Cerkev je bila poškodovana med drugo svetovno vojno, še bolj pa jo je prizadel požar leta 1948, ko so zagoreli vsi oltarji. Arhitekt je zato pri pokoncilski prenovi konkretno posegel v prostor. Star prezbiterij so zazidali in ga spremenili v zakristijo, nov prostor s pokoncilskimi elementi pa postavili v severozahodni kot cerkvene ladje, tako da ima kapela na nasprotni strani zdaj funkcijo stranske ladje. Oltarni prostor je dvignjen za višino treh stopnic, ta prostor je ograjen tam, kjer ni stopnic. S tem še dodatno poudari ločenost novega prostora. Vse je oblikovano iz marmorja, ki ga pri ambonu kombinira z lesom, pri krstilniku in tabernaklju pa z medeninino. Osnovna oblika oblikovanja vseh predmetov je kvadrat, ki ga mehča z ovalnim ali ravnim posnemanjem robov. Daritveni oltar, osrednji element pokoncilske prenove, je postavljen na sredino, čisto na robu na njegovi levi je ambon in ob steni za stopnico dvignjene sedilje. Desno od oltarja je tabernakelj, pod stopniščem pa tudi krstilnik.

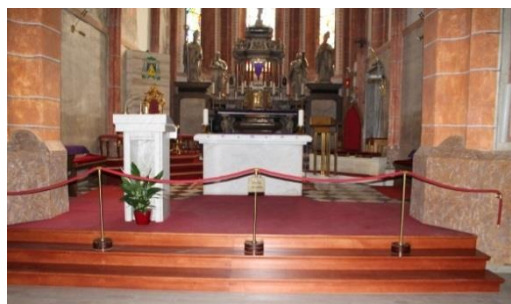
Slika 30: Prezbiterij

Velike prenove so se zgodile med letoma 1963 in 1969, ko so sanirali posledice druge svetovne vojne in želeli z restavriranjem notranjosti povrniti cerkvi njeno nekdanjo lepoto. Sledili so načelu, da mora biti nova oprema čim sodobnejša, saj bo le tako prišla do izraza lepota gotskega prostora. To prizadevanje je bilo plodno, saj se je pretežni del opreme v celoti podredil prostoru (Stopar 1971, 30). Novo opremo prezbiterija je načrtoval arhitekt Ciril Zazula leta 1967 (Rožej 1999, 19), po navedbah župnijskega urada pa je bil prezbiterij opremljen leta 1984. Tlak prezbiterija se postopno dviga proti velikemu oltarju, pri slavaločni steni je dvignjen za višino treh stopnic, za enako višino se dvigne tudi za sedilijami. Oltar in ambon sta iz hotaveljskega marmorja in imata obliko kvadra, z reliefi ju je obogatil kipar Pirnat. Marmorne sedilije v obliki klopi z lesenim sediščem so desno za oltarjem. Ko je cerkev postala stolnica, so sedilije postavili pod kotom 45 stopinj in jim nasproti dodali škofov sedež. Prostor za škofov sedež je oblikovala arhitektka Vera Klepej Turnšek.

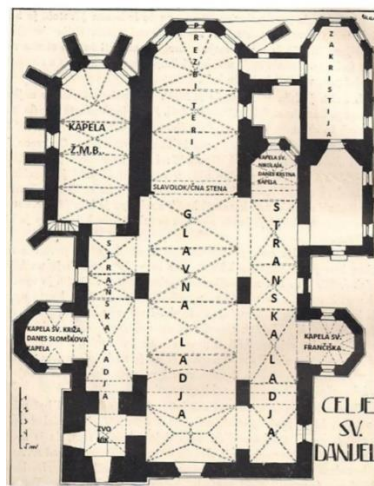
Slika 31: Tloris cerkve (Vir: U. Ferlež; Oprema cerkva v Celju in okolici pred 2. svetovno vojno in danes)

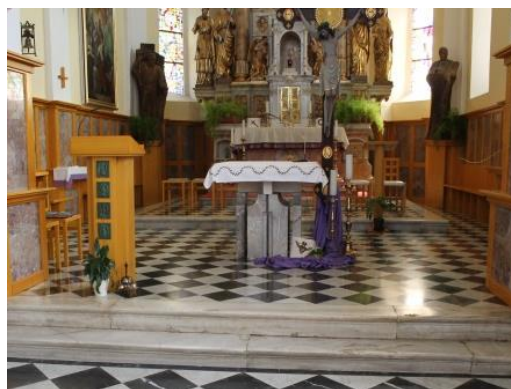
Slika 34: Prezbiterij

Arhitekt Ciril Zazula je naredil načrte za ureditev prezbiterija in celotne notranjosti cerkve že leta 1966. Celovita prenova prezbiterija je bila realizirana 12 let pozneje. Preurejene so bile stopnice v prezbiteriju in položen nov marmorni tlak, ob tem pa so odstranili obhajilno mizo. V cerkvi ostaja njegov marmorni daritveni oltar, ki so mu le nekoliko zožili podstavke, in krstilnik, ki stoji že v ladji pri levem stranskem oltarju (Kolar 2002, 101). Leta 2000 je bil prezbiterij delno predelan po načrtih arhitekta Jožeta Marinka. Nova sta ambona, oba iz lesa, sprednji ambon krasijo štiri plošče s simboli evangelistov. Marmornato stensko oblogo je arhitekt Marinko razčlenil z lesom in ob njo dodal klopi. Prav tako so nove tudi sedilje (Kolar 2002, 118).

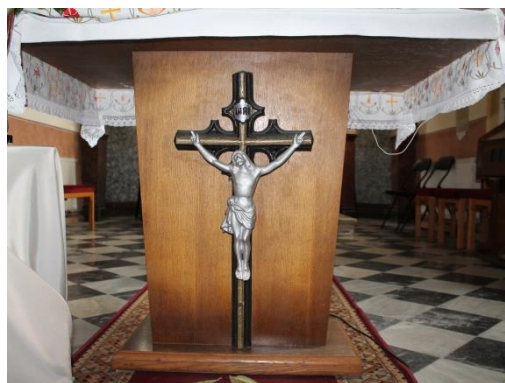
Slika 37: Daritveni oltar

Prezbiterij v cerkvi je provizorično urejen. V sam prostor niso veliko posegali, odstranili so le obhajilno mizo, da so pridobili prehodnost okoli oltarja, ki stoji na prehodu prezbiterija v ladjo. Tlak je ostal nespremenjen. Oltar je lesen s križem in Križanim na sprednji vidni strani, postavljen je bil v času župnika Franca Kušarja (1978–2002). Ambon je lesen z izrezbarjenimi podobami vseh štirih evangelistov. Sedanji župnik dr. Vinko Kraljič ga je poslal iz Nemčije v 80. letih prejšnjega stoletja. Ni bil narejen za to cerkev, ampak ga je dobil v dar od sester, ki so preurejale samostansko kapelo. Sedilije so ob steni na desni strani prezbiterija, gre za preproste lesene stole, oblazinjene z rdečim blagom, mašnikova sedilija ima tudi naslon. Na nasprotni strani sta dve klopi narejeni v enakem stilu.

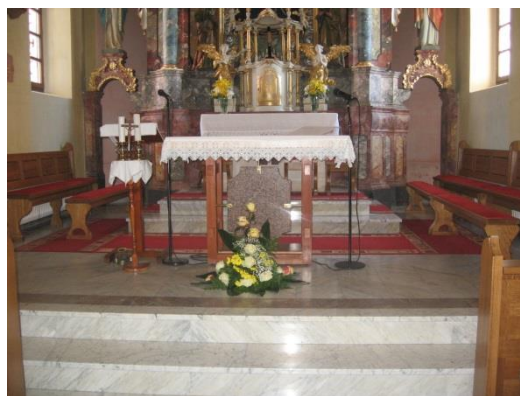
Slika 40: Prezbiterij

Za prenovo leta 1997 je načrte naredila arhitektka Mateja Zupan z očetom arhitektom Francem Kvaternikom. Po besedah župnika Petra Orešnika so takrat zamenjali tlak po celotni cerkvi in klopi, za oltar in ambon pa ni prepričan. Prezbiterij ima tako nov marmorni tlak, dve vrsti klopi vzdolž stene in sedilje na vrhu stopnic pri velikem oltarju. Leseni ambon je preprosto stojalo, oltar je prav tako lesen z dodano granitno ploščo. Material in linije oblikovanja so pri oltarju in ambonu drugačne kot pri tlaku in sediljah, zato gre upravičeno sklepati, da sta bila v prezbiterij postavljena že pred letom 1997.

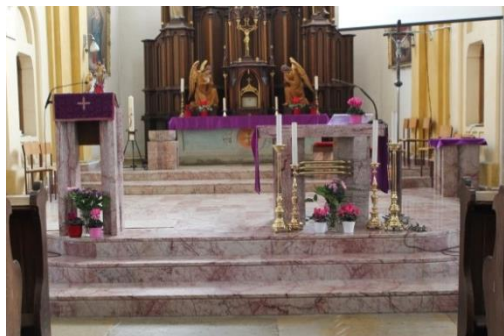
Slika 43: Prezbiterij

Celovita prenova prezbiterija je bila izvedena po načrtih arhitekta Franceta Kvaternika in je v celoti iz rdeče-belega makedonskega marmorja (Ur. l. RS, št. 78/08). Tlak je nekoliko podaljšan v cerkveno ladjo in za tri stopnice dvignjen. Pri velikem oltarju je arhitekt stopnice razširil na celotno širino prezbiterija in jih podaljšal, da pridobi prostor za krstilnik, ki stoji na vrhu levo od velikega oltarja, in tri sedilije, ki so desno na prvi stopnici. Daritveni oltar je postavljen pod slavoločno steno nekoliko v desno, tako da ni v ravni liniji tabernakelj–vhod. Ambon je levo od oltarja čisto na robu stopnišča. Tu arhitekt marmor kombinira z lesom, enako stori tudi pri sedilijah, ki so dodatno še oblazinjene. Ob desni steni prezbiterija je tudi mizica za darove.

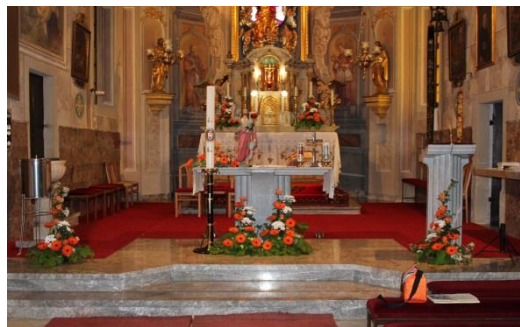
Slika 46: Prezbiterij

Ob prenovi so odstranili obhajilno mizo in v prezbiteriju položili marmorni tlak, ki je za dve stopnici višji od starega tlaka v ladji. Druga stopnica je na sredini nekoliko umaknjena navznoter. Prav tako so z marmorjem obložili steni prezbiterija. Oltar stoji na sredini prezbiterija, desno od njega, nekoliko naprej pomaknjen, je ambon. Oba sta narejena iz sivega marmorja. Na steni ob ambonu je polica za darove iz marmorja. Sedilje ob steni so iz medenine in lesa, razen mašnikova, ki skupaj še z dvema stoloma stoji pred stopnicami velikega oltarja na levi strani. Krstilnik je star in so ga ob prenovi prestavili v prezbiterij k steni levo od oltarja. Ima nov marmoren podstavek in medeninast pokrov. Nad njim je v steni omarica za sveta olja, prav tako z medeninastimi vrati.

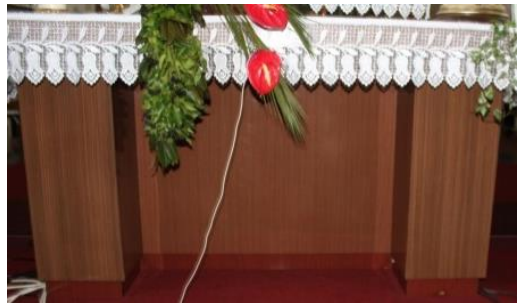
Slika 50: Daritveni oltar

Prezbiterij je svojo podobo dobil leta 1971. Prenovo po koncilu je načrtoval takratni župnik Jože Vratanar. Odstranjena je bila obhajilna miza, tlak je ostal nespremenjen, sedilje so navadni stoli in krstilnik so iz ladje prestavili v prezbiterij. Nova sta oltar in ambon, postavljena na 60 cm visok podij. Narejena sta iz iverne plošče, ambon krasi še razpelo s Križanim. Podij z oltarjem in ambonom je prvotno stal pred prezbiterijem, leta 2012 pa so ga pomaknili nazaj pod slavoločno steno.

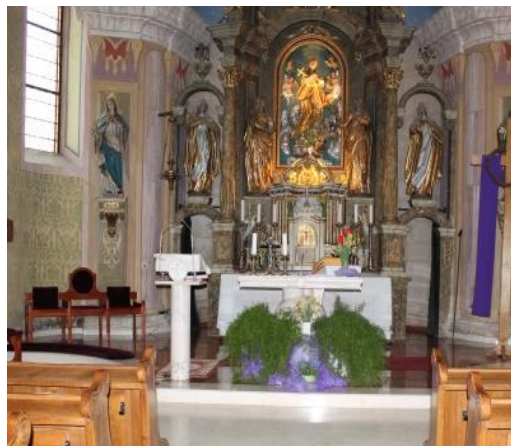
Slika 52: Prezbiterij

Marmoren tlak prezbiterja je od ladje dvignjen za eno stopnico, daritveni prostor pa še za eno. Na sredini je marmoren daritveni oltar, malo pred njim na levi je ambon ravno tako iz marmorja. Levo od velikega oltarja so lesene oblazinjene sedilije, desno pa krstilnik in svečnik z velikonočno svečo. Pred daritvenim prostorom na levi in desni strani so klopi, ki segajo v stranski kapeli. Vsa oprema je stilno oblikovana, osnovne prvine in oblike se ponavljajo ter tako ustvarjajo povezano celoto.

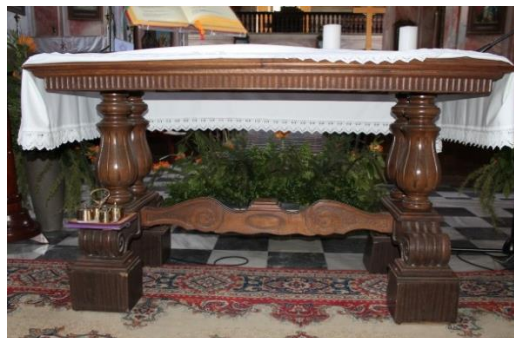
Slika 56: Star provizoričen daritveni oltar

Prezbiterij cerkve je provizorično urejen. Ob obeh stenah so različne klopi in stoli. Tri sedilije – boljši stoli so desno pred velikim oltarjem. Odstranjena je obhajilna miza. Tlak je preoblečen z marmorjem. Oltar stoji na sredini prezbiterija, na levi strani pa je ambon, preprosto stojalo iz kovine in iverne plošče. Leta 2015 so zamenjali daritveni oltar. Nov oltar je umetniško delo mizarskega mojstra Branka Podgorška in njegovih sodelavcev. Sprojektiral ga je domači župnik, p. Branko Cestnik, pri čemer je sledil arhitekturnemu slogu notranjosti cerkve. Miza je postavljena na štiri korintske stebre, ki so na vrhu okrašeni s pozlačenimi akantovimi listi in je v celoti usklajena z že obstoječimi stebri, ki jih v tej cerkvi ni malo. V spomin in čast blaženemu škofu Antonu Martinu Slomšku so v oltar vstavili Slomškovo relikvijo – delček kosti (Jakop 2016).

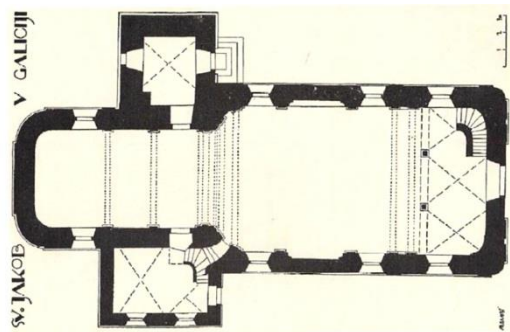
Slika 59: Tloris cerkve (Vir: U. Ferlež; Oprema cerkva v Celju in okolici pred 2. svetovno vojno in danes)

Lahko rečemo, da gre za prvo prenovo prezbiterija po koncilu, saj so pred tem (leta 1983) v star prezbiterij postavili le provizorično leseno daritveno mizo. V to celovito prenovo, ki jo je načrtovala arhitektka Vera Klepej Turnšek, so vključili nekdanjo marmorno obhajilno mizo. Njeni stebrički so uporabljeni v oltarju, iz njih je sestavljena mizica za darove in svečnik velikonočne sveče ter svečnika na oltarju. Nova oltar in ambon sta narejena iz marmorja. Prav tako je nov granitni tlak po celi cerkvi. V prezbiteriju je tlak dvignjen za eno oz. dve stopnici. V prezbiterij so prestavili star krstni kamen, ki so mu dodali nov pokrov iz medenine. Načrt vsebuje tudi lesene sedilije, ki pa še niso realizirane in jih nadomeščajo leseni stoli ob obeh straneh prezbiterija.

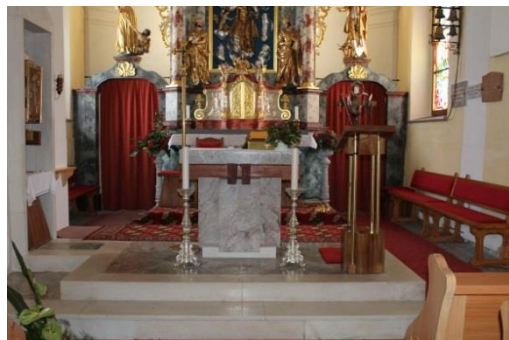
Slika 63: Prezbiterij

Arhitekt je tlak v prezbiteriju dvignil in obložil z marmorjem. Na sredini stoji daritveni oltar, katerega podstavek je v obliki križa, ki ga poudari še z lesenim križem, na katerega je položena marmorna kvadratna plošča. Motiv križa se ponovi pod novim tabernakljem, ki ga arhitekt oblikuje in postavi v nišo levo od oltarja. Pod tabernakljem je mizica za darove, katere podstavek se piramidasto zožuje. Ta oblika se ponovi pri sediljih. Sedilji sta dve na vrhu stopnice pri velikem oltarju. Med njima je mašnikova sedilja, ki ima naslon in je po oblikovanju enaka kot klopi ob straneh prezbiterija, ki so jih pozneje dodali v prezbiterij. Arhitekt ni naredil ambona, ta je delo arhitektke Vere Klepej Turnšek, ki pri oblikovanju izhaja iz že obstoječe opreme, zato zanj uporabi les in medenino ter ponovi motiv križa.

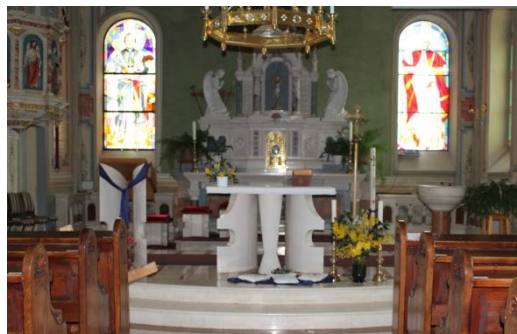
Slika 66: Pogled na prezbiterij

Ob celoviti prenovi prezbiterija so zamenjali tlak po celotni cerkvi, tlak prezbiterija pa polkrožno podaljšali v cerkveno ladjo. Ob tem so predstavili obhajilno mizo ob steno prezbiterija na vsako stran velikega oltarja. Tlak je iz rjavega in belega marmorja. Nov daritveni oltar iz belega marmorja je postavljen na sredino pod slavoločno steno. Levo od oltarja nekoliko naprej je ambon iz marmorja z lesenim bralnim pultom. Kombinacija lesa in marmorja je uporabljena tudi pri sediljah, ki so zaradi udobja še oblazinjene. Sedilje so zadaj pri velikem oltarju. Ob prenovi so v prezbiterij prestavili tudi star krstni kamen.

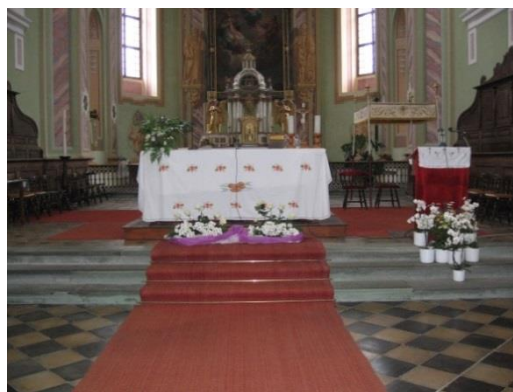
Slika 70: Prezbiterij

Cerkev je največja katedrala pri nas in spada med najpomembnejše kulturne spomenike baročnega časa, vendar pa njena bogata notranjost ni bila nadgrajena z novimi predmeti po Drugem vatikanskem koncilu. V prezbiterij, ki ga niso nič spreminjali, so postavili provizoričen daritveni oltar, ambon in stole za mašnika ter njegove pomočnike. Oltar in ambon sta sicer iz lesa, a ju od vrha do tal pokriva prt oz. obroba iz blaga.

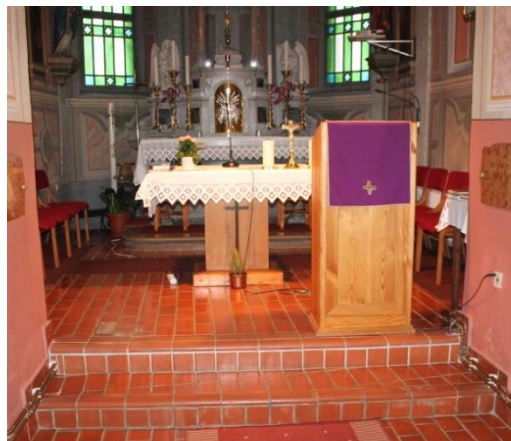
Slika 73: Prezbiterij

Provizorično pokoncilsko ureditev so zamenjali v letih 1979 in 1980, ko so prezbiterij v celoti prenovili. Prenovo je načrtoval sam župnik Branko Zemljak. Teraso ploščice je zamenjal klinker, nova oltar in ambon pa sta iz lesa. Ker je prezbiterij zelo majhen, je spredaj desno pri stopnicah ambon, zadaj na sredini pa oltar. Ob stenah prezbiterija so stoli in mizica za darove ter dve sedilji pri velikem oltarju.

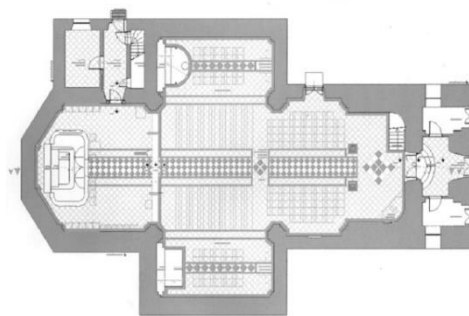
Slika 76: Tloris cerkve (Vir: U. Ferlež; Oprema cerkva v Celju in okolici pred 2. svetovno vojno in danes)

To je druga načrtovana celovita prenova prezbiterija. Prva prenova, pri kateri so odstranili prižnico, je bila 1973. leta delo arhitekta Cirila Zazule. Nov tlak po celotni cerkvi je iz sivo-belega in rjavega marmorja ter tako skladen z obhajilno mizo zadaj pri velikem oltarju. Oltar in ambon sta iz sivo-belega marmorja z medeninastim okrasjem, ambon ima še lesen bralni pult. Oltar dominira na sredini prezbiterija, ta osrednja linija je poudarjena tudi z vzorcem na tlaku. Ambon je nekoliko pred oltarjem na levi strani. Sedilje pri obhajilni mizi so iz lesa in oblazinjene, enako oblikovani so tudi ostali sedeži ob obeh stenah prezbiterija. Arhitekt Kvaternik je oblikoval tudi luči v cerkvi, štiri so nameščene v prezbiteriju.

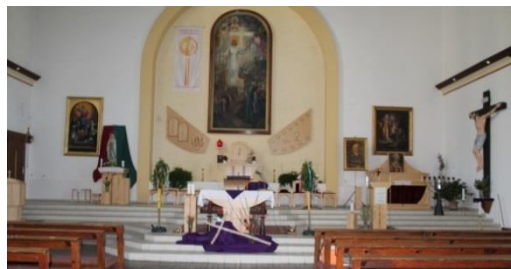
Slika 80: Daritveni prostor

Leta 1982 so zazidali vhod v prezbiterij in pred novo steno oblikovali oltarni prostor, za katerega je tlak načrtoval arhitekt Ciril Zazula. Naredili so ga devet let pozneje. Tlak, obložen s keramiko, je zelo razgiban in členjen s stopnicami, do vrha jih vodi kar šest. Na višini treh stopnic je na sredini podaljšan v ladjo, da se pridobi prostor za daritveni oltar. Vso opremo, ki je narejena iz javorjevega lesa, je načrtoval sam župnik Marko Tostovršnik. Današnja podoba prostora je nastajala postopoma, vsako leto se je dodal ali zamenjal kakšen kos opreme. Najprej je bil postavljen daritveni oltar okrog leta 1998 in je kopija oltarja iz cerkve v kraju Villanders pri Brixnu. Sledili so ambon, tabernakelj, božji grob, krstilnik, razni premikajoči se podstavki in nazadnje leta 2010 še sedilije.

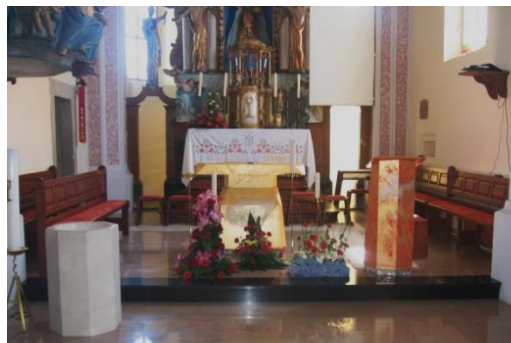
Slika 87: Prezbiterij

Iz prezbiterija so odstranili provizoričen lesen oltar in podij, na katerem je stal. Tlak je dobil novo marmorno oblogo. Na sredini prezbiterija stoji lesen oltar, levo pred njim pa je lesen ambon. Oba je poslikal akademski slikar Jošt Snoj. Ob stenah prezbiterija so klopi, pred velikim oltarjem levo in desno pa sedilije, ki so jih dobili leta 2011 in tako zaključili celovito prenovo. Prav tako je zadaj desno ob velikem oltarju mizica za darove. Arhitekt Požauko je oblikoval tudi krstilnik, ki stoji pred prezbiterijem pod slavoločno steno, svečnik velikonočne sveče in svečnike ob daritvenem oltarju.

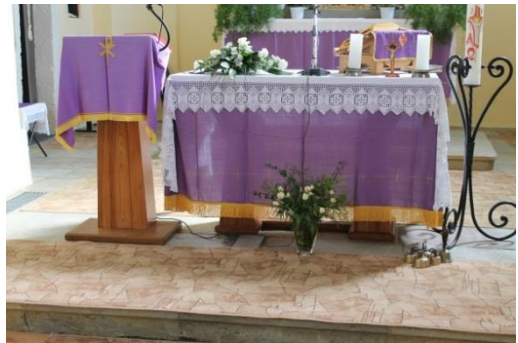
Slika 91: Prezbiterij

Cerkev že več let počasi obnavljajo in bo počasi dobila celovito podobo. Pri tem sodelujejo domači mojstri. Ker kronike po letu 1960 ni, točnih letnic, kakšnih imen in sosledja prenov ni bilo mogoče dobiti. Po koncilu so tako odstranili obhajilno mizo in prižnico, kamnit tlak je ostal nespremenjen, kjer pa so bile ploščice, so te zamenjali s kamnom. Prejšnji daritveni oltar in ambon so med letoma 1970 in 1975 zamenjali z novima. V načrtu so še sedilije.

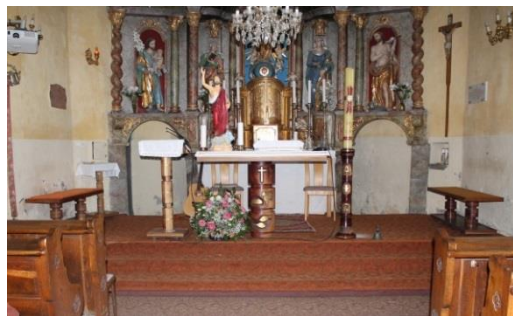
Slika 94: Prezbitrij

V prezbiterij so postavili po tri klopi na vsako stran in s tem pridobili več prostora za vernike, a je za oltarni prostor ostalo le malo prostora tik pred velikim oltarjem. Tlak daritvenega prostora so dvignili za višino treh stopnic po celotni širini prezbiterija, narejen je iz lesa in prekrit s tapisomom. Na sredini stoji lesena daritvena miza, ki ima na podstavku vrezane simbole svete evharistije. Ob oltarju na levi strani je ambon. Ob obeh stenah prezbiterija sta klopi, na levi strani je še mizica za darove. Vsa oprema je iz lesa in jo je leta 1975 izdelal Tone Arnol. Pozneje so pred veliki oltar dodali še dva lesena stola z naslonom za duhovnika.

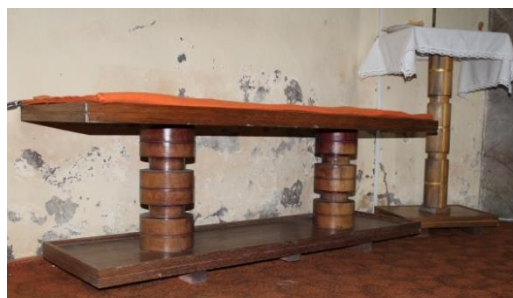
Slika 95: Daritveni oltar s simboli svete evharistije na podstavku

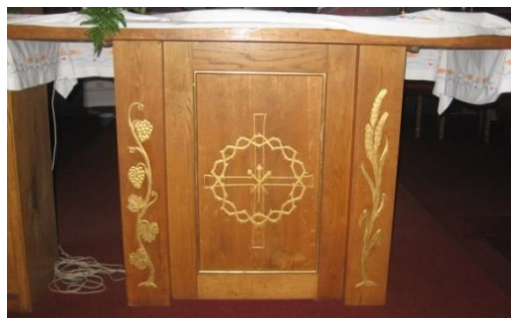
Slika 97: Prezbiterij

Prezbiterij so postopoma celovito prenovili, a pri tem ni sodeloval noben arhitekt. Najprej so okoli leta 1970 postavili lesen daritveni oltar. Šest let pozneje so dvignili tlak v prezbiteriju za višino ene stopnice, po sredini v širini menze velikega oltarja pa za dve stopnici. To osrednjo linijo so podaljšali v ladjo in jo tako poudarili. Na drugo stopnico so pod slavoločno steno postavili oltar in nov ambon, ki stojita tesno skupaj. Leta 1980 so ob strani dodali še sedilje. Vso opremo prezbiterija je naredil mizar Alojz Zorin iz Rogaške Slatine.

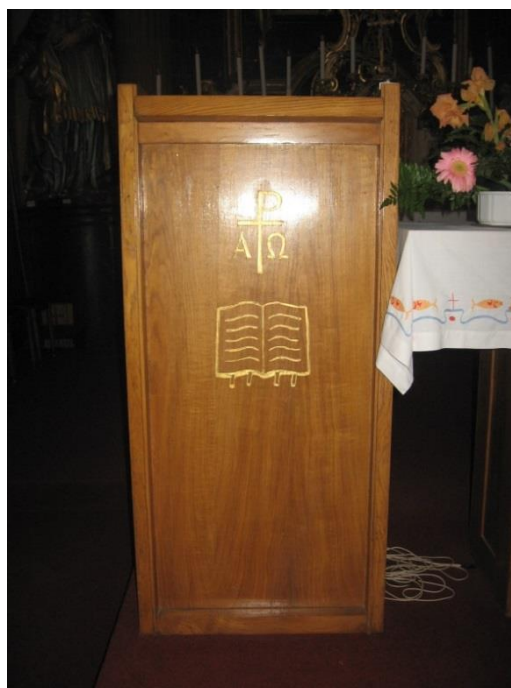
Slika 98: Daritveni oltar s pozlačenimi simboli svete evharistije in Jezusovega darovanja

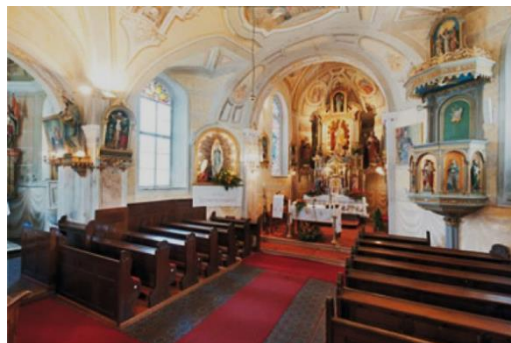
Slika 100: Pogled na prezbiterij in prižnico s kora

Ob prenovi so odstranili obhajilno mizo in dvignili tlak za eno stopnico. Arhitekt Zazula je oblikoval preprosto leseno opremo. Na sredini pod slavoločno steno stoji daritveni oltar, tik ob njem levo je ambon. Pravokotna oltarna plošča je položena na križ, ki ga nosi okvir s štirimi izrezljanimi nogami. Sedilje, ob desni steni prezbiterija, so tipični Zazulovi oblazinjeni stoli brez naslona. Pozneje so podobne stole postavili tudi ob levo steno za mašne pomočnike. Na tej strani je tudi mizica za darove.

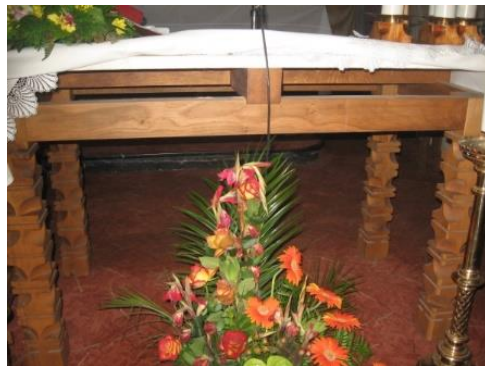
Slika 101: Prezbiterij

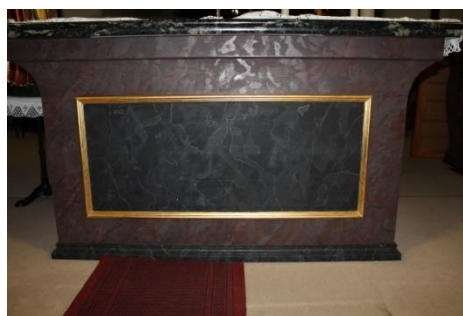
Slika 104: Prva provizorična ureditev prezbiterija (Vir: [www.europeana.eu/](http://www.europeana.eu/); pridobljeno marec 2016)

Cerkev je konglomerat romanskega, gotskega, baročnega in modernega sloga (Maček 2007, 108). Po številnih obnovah in restavracijah, ki jih je cerkev doživela, bo sedanja začasna ureditev najverjetneje postala dolgoročna rešitev, meni tamkajšnji župnik Rok Metličar, saj so dosegli optimalno vidljivost, ki je predstavljala velik problem v tej cerkvi. Tlak so leta 2009 dvignili za eno stopnico in podaljšali do sredine prezbiterija. Lesena konstrukcija je prekrita s tapisomom. Odstranjen antependij z rožnovenskega oltarja uporabijo za daritveni oltar in ambon. Oba elementa sta z vseh strani zaprta in marmorizirana, da se skladata z že obstoječo opremo. Narejena in postavljena v prezbiterij sta bila okoli leta 2002 (natančnega podatka ni mogoče dobiti, ker je bila župnijska kronika leta 2009 odtujena). Na sredini prezbiterija stoji daritveni oltar, ob njem levo je ambon. Sedilje so bile postavljene v prezbiterij skupaj z glavnim oltarjem po požaru leta 1840, pozneje so jih odmaknili od stene za 30 cm in postavili pod kotom 45 stopinj. V prezbiteriju so še mizica za darove, stoli in klopi za ministrante ter druge vernike.

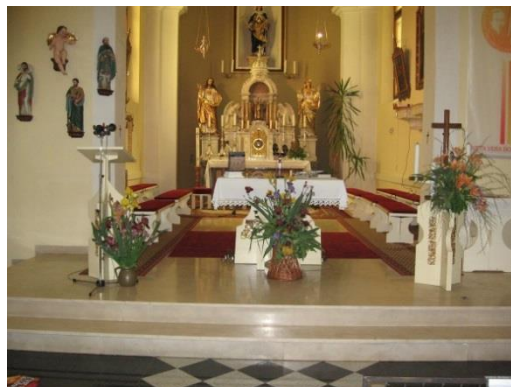
Slika 107: Daritveni prostor pred prezbiterijem

Ob celoviti prenovi, ki jo je načrtoval arhitekt Peter Požauko, so tlak prezbiterija podaljšali in daritveni prostor uredili pred slavoločno steno. Na ta način so se približali ljudem in tudi pogled iz stranskih kapel na oltar je boljši. Tlak je obložen z marmorjem »brački sivac« in je za dve stopnici višji kot v ladji. Oltar stoji na sredini, levo pred njim je ambon, desno pa svečnik s križem in podstavkom za rože. Ob steni desno je tudi mizica za darove. V prezbiteriju so klopi za mašne pomočnike na levi in desni strani, tri sedilje pa so levo pred velikim oltarjem. Vsa oprema je narejena iz lesa in jo je izdelal stilni rezbar Alojzij Prepadnik iz Nazarij.

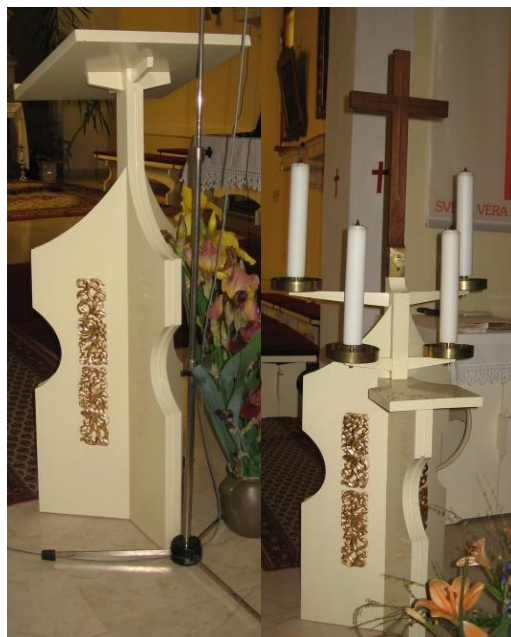
Slika 108: Daritveni oltar z okrasjem iz odstranjenih stranskih oltarjev

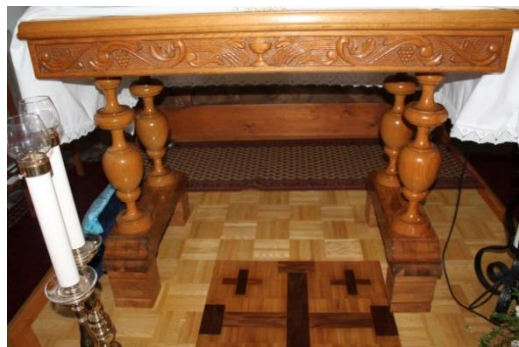
Slika 110: Prezbiterij (Vir: <http://www.slovenskenovice.si/novice/slovenija/sramezljiva-lepotica-ob-savi>; pridobljeno marec 2016)

Prezbiterij so postopoma urejali in do danes zaradi praktičnih razlogov že večkrat spremenili. Kamnit tlak v prezbiteriju je ostal nespremenjen, so pa na prehodu v prezbiterij odstranili obhajilno mizo. Sprva je bil okoli leta 1969 na sredino prezbiterija postavljen lesen oltar na lesen podij v višini treh stopnic. Ta podij so leta 2007 zamenjali z novim, ki je dvignjen le za eno stopnico. Pod slavoločno steno tik ob levi steni so okoli leta 1988 prejšnji ambon zamenjali s sedanjim, ki je prev tako narejen iz lesa. Ob levi in desni steni prezbiterija so stoli, mašnikova sedilija se razlikuje od ostalih.

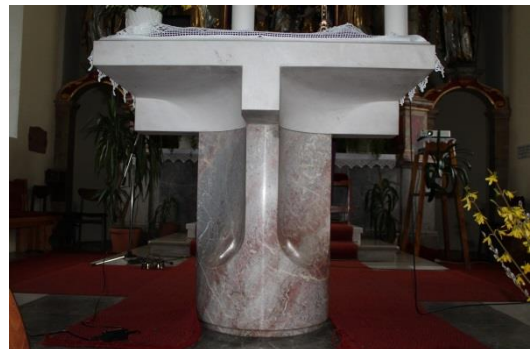
Slika 114: Prezbiterij (Vir: <http://www.tic-luce.si>; pridobljeno marec 2016)

Tlak v prezbiteriju so po sredini dvignili za višino ene stopnice v širini prve stopnice pri velikem oltarju. Ta novi tlak je iz belega in sivega marmorja, medtem ko ob straneh prezbiterija ostaja star kamnit tlak. Menze glavnega in obeh stranskih oltarjev so odstranili. Na sredini pred glavnim oltarjem so tako pridobili prostor za sedilije. Pri stranskih oltarjih pred slavaloločno steno na levi strani stoji nov tabernakelj, na desni pa ambon. Arhitekt je ambon postavil čisto na rob stopnice, zato je le-to moral podaljšati z marmornim kvadrom. Podstavka ambona in tabernaklja sta iz sivega hrastoveljskega marmorja in enako oblikovana. Daritveni oltar na sredini, ima ravno tako podstavek iz hrastoveljskega marmorja in valjasto osnovo, le da ima ta štiri vdolbine, ki na vrhu ustvarijo križ. Oblika križa se ponovi pri menzi, ki je kvadratne oblike in iz belega makedonskega marmorja. V prezbiteriju so še klopi za ministrante in mizica za darove, vse je iz macesna in kasnejšega nastanka (Nadškofijski arhiv Maribor; Rožej 1999, 32).

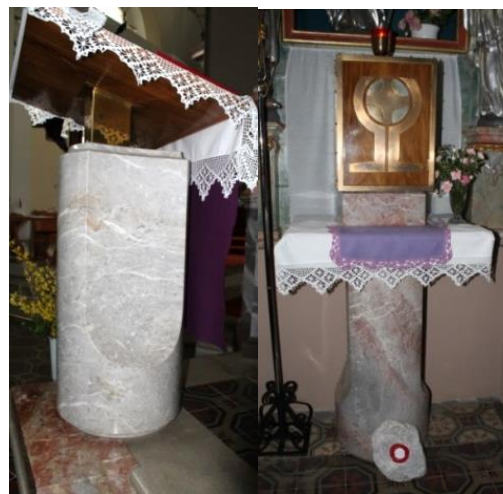
Slika 115: Značilen Zazulov daritveni oltar

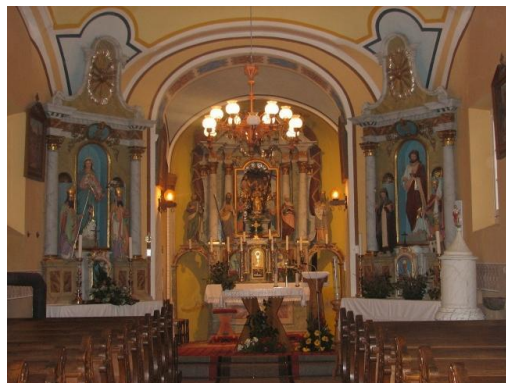
Slika 117: Prezbiterij (Vir: <http://www.zupnija-prebold.si/zupnija-marija-reka>; pridobljeno marec 2016)

Podatka, kdaj je bil prezbiterij preurejen, ni bilo moč dobiti. V Nadškofijskem arhivu v Mariboru je iz leta 1973 podatek, da imajo daritveni oltar, ambon in sedeže iz lesa. Tako lahko sklepamo, da sodi oprema v to leto in tudi slogovno se ti trije elementi ujemajo. Pri vseh gre za čiste ravne linije in preprosto oblikovanje, katerega glavni motiv je X, ki ga najdemo pri postavitvi nog daritvene mize in pri sedilji, delno tudi pri ambonu, katerega stojalo je sestavljeno iz treh kosov. Daritveni oltar stoji na sredini pod slavoločno steno, ob njem desno je ambon. Sedilja je samo ena in je pred velikim oltarjem levo, ob obeh stenah prezbiterija pa so navadni stoli za mašne pomočnike. Tlak prezbiterija so dvignili za eno stopnico, narejena je bila lesena konstrukcija, ki so jo popolnoma prekrili s preprogami.

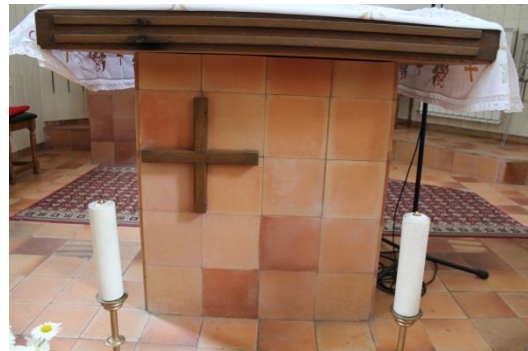
Slika 121: Prezbiterij

Izvedena je bila celovita prenova prezbiterija, pri čemer so odstranili vse stare elemente (veliki oltar, prižnico, menzi stranskih oltarjev, ki sta tik ob slavoločni steni). Tlak je bil na novo oblikovan in obložen z opečnatimi tlakovci. Z enakimi tlakovci sta obložena tudi podstavka daritvenega oltarja in krstilnika. Daritveni oltar, ki ga sestavlja zidan podstavek in lesena plošča, stoji na sredini za slavoločno steno. Ambon je desno pred oltarjem pod slavoločno steno, narejen iz medenine in lesa. Zadaaj na sredini je na podstavku iz belega marmorja tabernakelj, nad njim pa kip Marije. V prezbiterij je postavljen tudi krstilnik, na zidan podstavek je položena lesena plošča, ki nosi medeninasto posodo s pokrovom. V prezbiteriju so še sedilje za duhovnika in mašne pomočnike. Gre za preproste stole brez naslona.

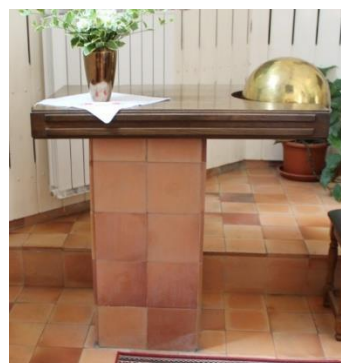
Slika 123: Ambon z bralnim pultom v obliki odprte knjige

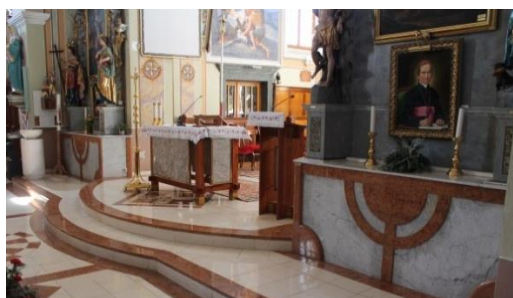
Slika 125: Prezbitrij

Ob prvi prenovi so odstranili obhajilno mizo, menze oltarjev ob bokih in na to mesto postavili po tri klopi iz prezbiterija, obrnjene k daritvenemu oltarju. Celoten tlak prezbiterija so dvignili za eno stopnico. Arhitekt Zazula je oblikoval daritveni oltar in ambon iz lesa, marmorja in pozlačene medenine. Njegove sedilje brez naslona so zamenjali s sodobnejšimi stoli, oblikovanimi v baročnem stilu. Arhitekt je krstilnik, ki ga je po njegovih načrtih izdelal kamnosek Stanko Kunaver, postavil v desni vogal prezbiterija za slavoločno steno, tako da iz ladje ni bil viden. Po načrtih arhitekta Franceta Kvaternika je celotna cerkev leta 1998 dobila nov marmornat tlak. Ob tem so po tri klopi na vsaki strani vrnili nazaj v prezbiterij, krstilnik pa postavili na njihovo mesto pred levi oltar. Tlak prezbiterija je arhitekt v polkrogu podaljšal v cerkveno ladjo in povezal na nivoju prve stopnice s tlakom pred stranskima oltarjema, ki jima je dodal tudi marmorno oblogo.

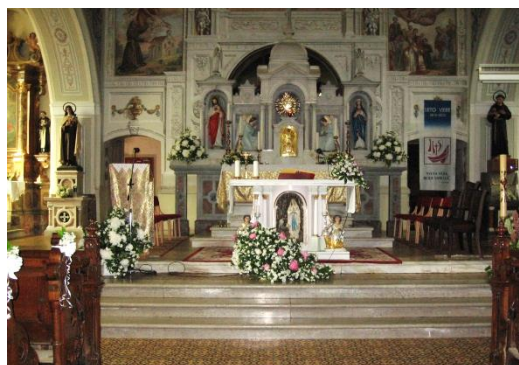
Slika 129: Prezbitarij

Prezbiterij je provizorično urejen, a razmišljajo o celoviti prenovi tudi zaradi pogrezanja za velikim oltarjem. Nivo celotnega prezbiterija je za tri stopnice višji od cerkvene ladje, daritveni prostor na sredini prezbiterija pa še za eno. Na sredini, čisto na robu stopnice je daritveni oltar. Zanj so uporabili tabernakelj stranskega oltarja in sicer že pred letom 1969, saj je v nadškofijskem arhivu iz tega leta podatek, da so ga zaradi majhnosti in neresnosti odstranili (maša se začne stoje pri obhajilni mizi in nadaljuje pri glavnem oltarju), a so ga pozneje spet postavili na mesto, kjer je še danes. Levo od oltarja je nov lesen ambon iz leta 2014, ki je v beli barvi in se bolj kot prejšnji ujema s celotnim prostorom. Levo in desno so sedilije za mašne pomočnike, na desni so trije boljši stoli za mašnike.

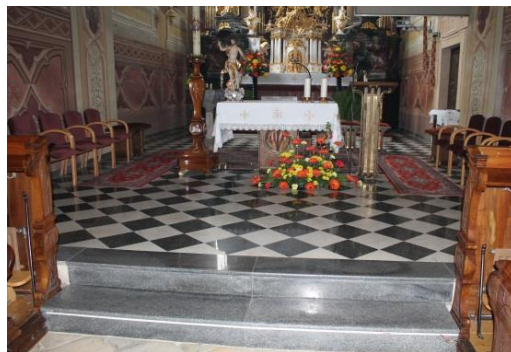
Slika 131: Pogled na prezbiterij

Tlak prezbiterija je dvignjen za dve stopnici in ima marmorno preobleko. Ob prenovi tlaka so odstranili obhajilno mizo. Na sredini prezbiterija stoji daritveni oltar iz lesa in medenine z emblemom, ki ga je naslikal slikar Jože Čemažar. Desno ob oltarju je ambon. Za oltarjem desno so tri sedilije, pri katerih arhitekt ponovi oblike in linije, ki jih je uporabil že pri ambonu in oltarju. Levo in desno od oltarja so ob steni klopi, ki jih je ravno tako oblikoval arhitekt Marinko, in stoli za mašne pomočnike. Ker je prezbiterij zelo prostoren, so ob tej prenovi vanj prenesli tudi star krstni kamen. Njegovo mesto je na levi pred velikim oltarjem.

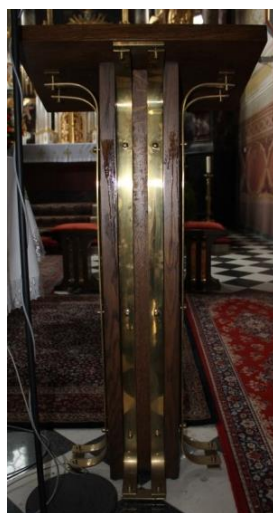
Slika 132: Daritveni oltar

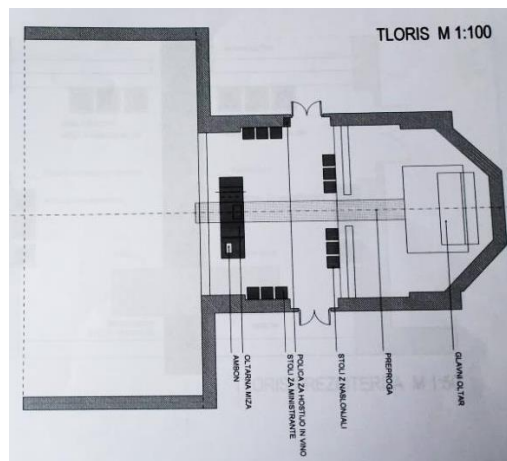
Slika 135: Tloris prezbiterija (Vir: Župnija Nova Štifta)

To je že tretja prenova prezbiterija, a prva celovita in načrtovana s strani arhitektov. So se pa pri vseh prenovah držali načela, da se v obstoječi prostor ne posega. Tako sta tudi tokrat arhitekta nov daritveni prostor oblikovala med slavoločno steno in obhajilno mizo. Spredaj na sredini je enovit kos opreme, v katerem so združeni daritvena miza, ambon, svečniki in podstavek za rože ter zvončke. Oltar je lesen, na levi strani pa ga podpirajo tri palice iz kovanega železa, ki predstavljajo svečnike. Desno je ambon iz kaljenega stekla z motivom križa. Levo pred oltarjem je velik križ prav tako iz kovanega železa. Zadaj pred obhajilno mizo in ob stenah prezbiterija so sedilje. Oblikovane so v treh različicah, osnova vseh pa je t. i. lesena »štokrla«, čez katero je položena rdeča tkanina. Stoli za duhovnike imajo naslone, najpomembnejši med njimi je višji in bogateje oblikovan. Pomemben element prezbiterija oz. celotne cerkve je rdeča preproga, ki teče od vhoda preko oltarja do tabernaklja v glavnem oltarju.

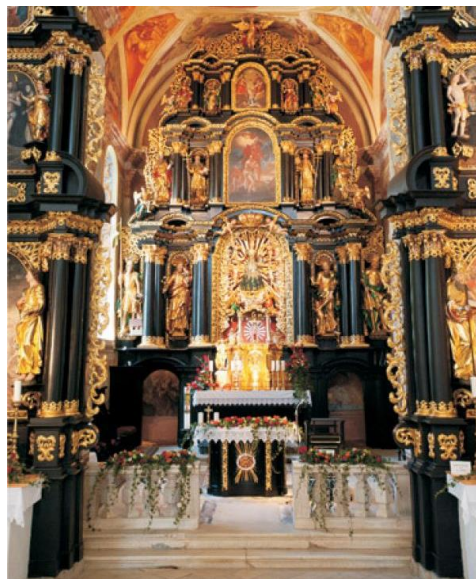
Slika 139: Prezbiterij ( Vir: <http://marijina-romarska-pot.si/>; pridobljeno marec 2016)

Prezbiterij je ostal nespremenjen, vanj so le dodali nove elemente okoli leta 1970. Na sredini prostora je daritveni oltar, narejen iz lesa v baročnem stilu in počrnjen s pozlačenim okrasjem in emblemom, da stilno ustreza velikim baročnim oltarjem v cerkvi. Desno od oltarja je ambon, ki ima jasne ravne linije, je pa ravno tako v črni barvi s pozlačenimi detajli. Ob stenah prezbiterija so klopi, na desni tudi sedilije, katerih prvotno mesto je bilo pred glavnim oltarjem. Vse so v črni barvi z rdečim oblazinjenjem. Ambon, klopi in sedilije so delo mizarja s Pohorja. Leta 2010 so vso opremo in velike oltarje v cerkvi počrnili in pozlatili.

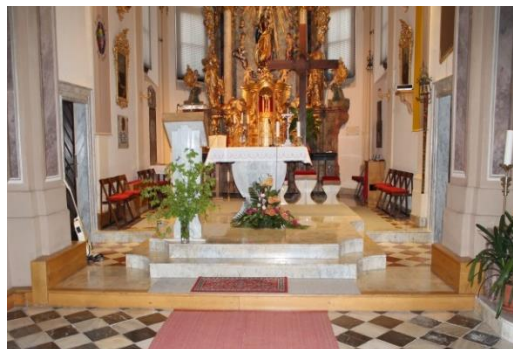
Slika 142: Pogled na prezbiterij iz ladje

Tlak prezbiterija je arhitekt dvignil za dve stopnici na nivo glavnega oltarja. Ob tem je bila prestavljena obhajilna miza nazaj ob glavni oltar. S stopnicami in različnimi nivoji je arhitekt ustvaril zelo razgiban tlak. Ob straneh je rjavo-bel marmor v karo vzorcu, na sredini pa samo bel. Na sredini prezbiterija stoji daritveni oltar iz sivo-belega marmorja z motivom križa na sredini podstavka. Pred njim levo, na robu stopnice, je ambon, ki je ravno tako iz marmorja z lesnim bralnim pultom. Zadaj desno pred obhajilno mizo so tri enako oblikovane sedilije, ki so kombinacija marmorja, lesa in rdeče blazine. Srednja med njimi je večja. Ob straneh so za ministrante navadni stoli. Arhitekt je oblikoval tudi krstilnik, ki ga je postavil pred prezbiterij na desno stran. Ob njem je sveča in omarica za krstno olje, pri obeh je uporabil za stojalo stebriček obhajilne mize.

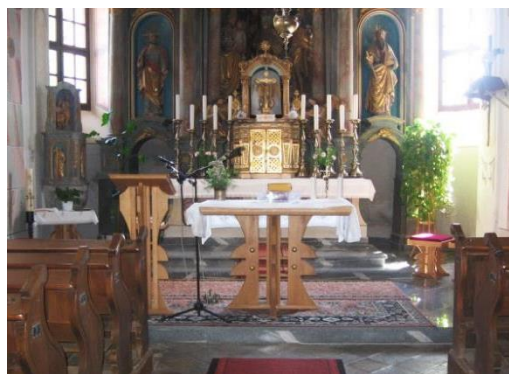
Slika 146: Prezbiterij

V prezbiteriju, ki je za eno stopnico dvignjen od cerkvene ladje, so leta 2000 položili pohorski granit. Nato je arhitekt France Kvaternik oblikoval daritveni oltar, ambon, sedilje in mizico za darove, ki jih je iz lesa izdelal mizar Vili Polutnik. Pri vseh elementih se ponavlja osnovna oblika podstavka. Spredaj na sredini je oltar in levo ob njem ambon. Zadaj na desni strani med stopnicami velikega oltarja in steno diagonalno stojijo tri sedilje brez naslonov. Na levi, pred krstilnikom z nastavkom, ki ni več v uporabi, je mizica za darove in ob steni tri sedilje, ki so ostale od prejšnje provizorične ureditve prezbiterija.

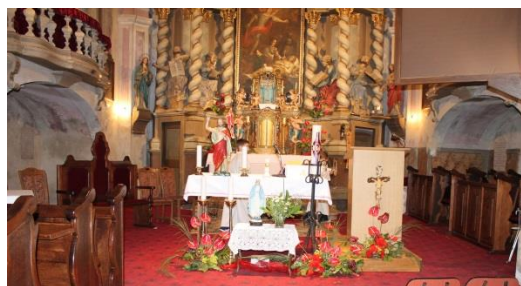
Slika 150: Prezbiterij

Prezbiterij ostaja provizorično urejen. To podobo je dobil v času župnika Ornika, ki je v župniji deloval med letoma 1986 in 2000. Tlak po celotnem prezbiteriju so dvignili za eno stopnico, osnova iz lesa je prekrita s tapisomom. Spredaj na sredini je preprosta lesena miza za oltar. Desno ob oltarju je na lesenem podiju ambon iz iverne plošče, ki ima na sprednji strani pritrjen križ s korpusom. Na levi strani so diagonalno postavljene sedilije. Gre za lepše oblikovano klop s tremi sedeži in stole za mašne pomočnike na vsaki strani. V niši pod desno ložo, ki so posebnost tega prezbiterija, so v dveh vrstah po tri kratke klopi, ki so po oblikovanju enake kot v ladji.

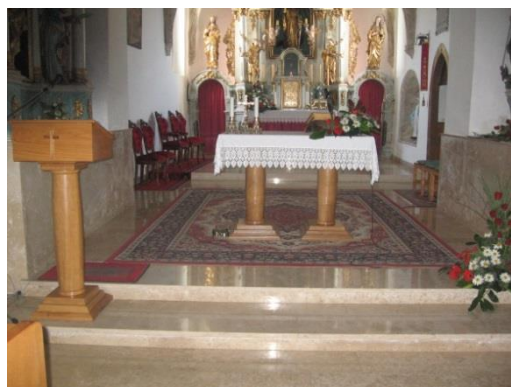
Slika 154: Daritveni prostor pred prezbiterijem

Prezbiterij so celovito prenovili v letih 1986 in 1987, pri čemer pa ni sodeloval noben arhitekt. Tlak po celotni cerkvi je iz rjavega marmorja, prav tako tudi obroba pri stranskih oltarjih, ki sta vključena v daritveni prostor. Tlak prezbiterija je za dve stopnici dvignjen od cerkvene ladje in zadaj pri velikem oltarju je prva stopnica razširjena na celotno širino prezbiterija. Daritveni oltar na sredini pred slavoločno steno je iz lesa. Sestavljen je iz plošče, ki je položena na dva stebrička. Enako oblikovan stebriček je uporabljen tudi za stojalo ambona. Ta je pred oltarjem levo na prvi stopnici. Zadaj ob levi steni prezbiterija so sedilje, baročno oblikovani stoli iz leta 2003. Za potrebe ministrantov sta desno za slavoločno steno še dva navadna stola.

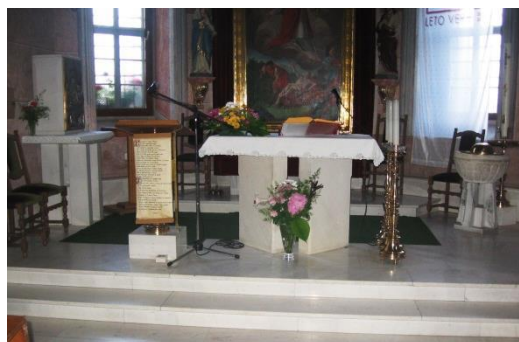
Slika 158: Nov daritveni prostor

Po celotni cerkvi so leta 1975 zamenjali obstoječi tlak z belim marmorjem. Odstranili so prižnico in glavni oltar. Na njegovo mesto so postavili, pred rdečo zaveso, ki služi kot ozadje in hkrati zakriva slepo okno, samo sliko sv. Lovrenca, ki je bila prej na velikem oltarju. Pred njo so uredili nov daritveni prostor, za katerega je opremo načrtoval arhitekt Peter Požauko. Na sredini dominira marmoren daritveni oltar. Malo pred njim na levi je ambon, kjer je marmor kombiniran z medenino in lesom. Pri njem in podstavku velikonočne sveče je arhitekt vključil stare svečnike. Nov tabernakelj je na levi ob steni prezbiterija. V nova vrata tabernaklja so vključili relief večerje v Emausu iz odstranjenega oltarja. V prezbiteriju je desno zadaj tudi krstilnik z novim marmornatim podstavkom in medeninastim pokrovom, medtem ko je kamnita posoda stara. Pred sliko sv. Lovrenca so za eno stopnico dvignjene tri sedilje. Po prezbiteriju so ob stenah razporejeni še stoli za mašne pomočnike.

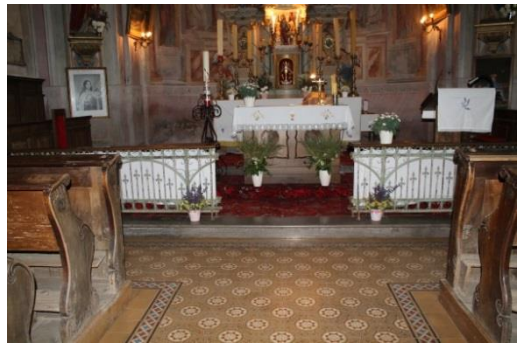
Slika 162: Prezbitrij z ohranjeno obhajilno mizo

V prezbiterij niso bistveno posegali, le dvignili so ga na višino prve stopnice pri velikem oltarju, da so pridobili več ravnine. Ta konstrukcija je lesena, celoten tlak prezbiterija pa prekriva rdeč tapisom z rožnatim vzorcem. Na sredini prezbiterija je lesen daritveni oltar, ki se v oblikovanju navezuje na korne klopi ob obeh stenah prezbiterija. Pri obeh je na sredini polnil krog, ki pa je pri oltarju drugače oblikovan v rožo kot pri klopih. Pred oltarjem desno, čisto pri obhajilni mizi je ambon. Ta je ravno tako iz lesa, na stojalu pa ima dve izrezbarjeni roži, ki sta enaki kot tiste pri oltarju. Pred levo klopjo so tri sedilije, srednja za duhovnika ima naslon, pred desno klopjo pa je krajša klop za mašne pomočnike.

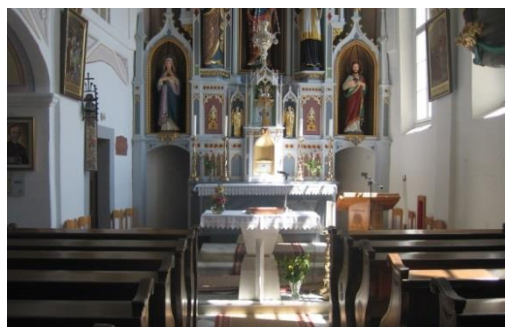
Slika 166: Prezbiterij

Pri prenavljanju celotne cerkve je sodeloval, svetoval in pripravil načrte arhitekt Peter Požauko. Po celotni cerkvi je bil zamenjan tlak, ta je zdaj iz belega in črnega marmorja v karo vzorcu. Prezbiterij je za stopnico višji od cerkvene ladje. Na sredini pod slavoločno steno je daritveni oltar iz belega marmorja, ob njem desno je ambon. Ta je iz lesa z izrezbarjenimi motivi, kakršne najdemo tudi na klopeh v cerkveni ladji (te so iz leta 1995). Ob desni steni prezbiterija je sedilija za duhovnika, iz enakega lesa kot ambon, ob njej pa navadni stoli za mašne pomočnike. Za ambon in sedilijo v župnijski kroniki ni bilo podatka, tako da ne vemo z gotovostjo, ali sta bila del načrtovane prenove ali gre za kasnejše dodatke.

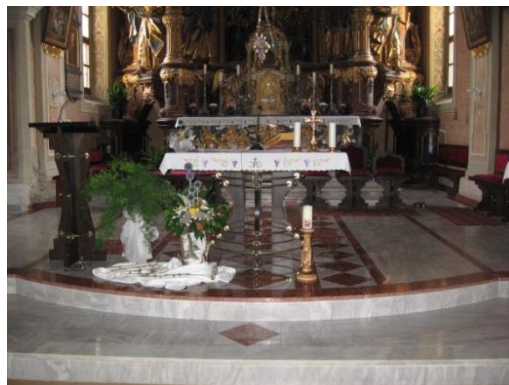
Slika 170: Prezbitarij

Prenova prezbiterija je bila celovita. Nov je tlak iz belega in rjavega marmorja. Prva stopnica prezbiterija je ravno zaključena, medtem ko se druga na sredini zaključuje rahlo polkrožno. Vso opremo prezbiterija je arhitekt oblikoval iz lesa z medeninastimi dodatki in slogovno je vsa oprema med seboj skladna. Daritveni oltar stoji na sredini pod slavoločno steno, levo od njega je ambon. Zadaj pred stopnicami velikega oltarja so desno tri sedilije z nasloni, levo pa tri brez naslonov. Ob stenah prezbiterija so klopi za mašne pomočnike. Vse sedilije in klopi so oblazinjene z rdečim žametom. Na desni strani za slavoločno steno je mizica za darove.
