**POKONCILSKO PREUREJANJE PREZBITERIJEV  
V ŽUPNIJSKIH CERKVAH CELJSKE ŠKOFIJE**

**DIPLOMSKO DELO**

**Ljubljana, 2016**

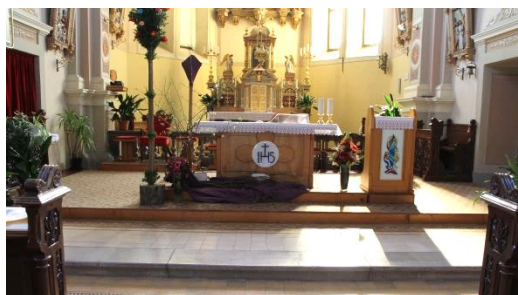
Slika 174: Pogled na prezbiterij

Prva ureditev prezbiterija je bila za časa župnika, ki je tu služboval med letoma 1988 in 2005. Takrat so tlak prezbiterija pred obhajilno mizo dvignili za eno stopnico in na leseno konstrukcijo položili tapisom. Iz tega časa so ostale tudi tri sedilije zadaj, pred obhajilno mizo. Daritveni oltar je postavljen na podij na sredino prezbiterija, ob njem desno pa je ambon. Oba sta narejena iz lesa in sta bila leta 2006 pripeljana iz avstrijskega samostana, ki so ga zaprli. Obema so v letih 2013 in 2014 dodali slike, ki ju je na steklo naslikala domačinka Sonja Pavše. Zadaj, pred obhajilno mizo, so sedilije, na levi so tri sedilije na podiju za duhovščino, na desni pa navadni stoli za mašne pomočnike. Na desni, pred vhodom v zakristijo, je ob steni tudi klop, ki je enaka kot tiste v ladji.

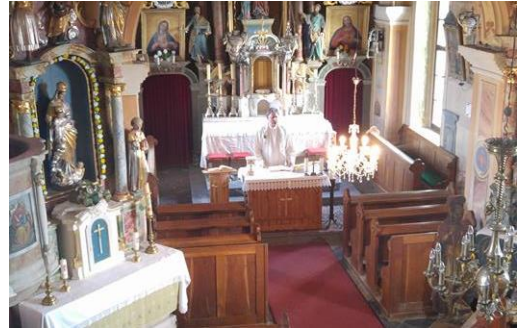
Slika 178: Pogled na prezbiterij s kora (Vir: <https://www.facebook.com/župnija-Slivnica-PRI-CELJU>; pridobljeno marec 2016)

Daritveni prostor je zelo majhen, ker so v prezbiterij na vsako stran dali po tri klopi in s tem pridobili več prostora za ljudi. Tudi na obeh straneh vzdolž daritvenega oltarja, ki stoji na sredini, so ob steni klopi spredaj zaprte, tako da prostor deluje zelo utesnjeno. Tonaliten tlak daritvenega prostora je za eno stopnico dvignjen od starega tlaka v prezbiteriju. Narejen je bil okoli leta 1980. Iz tonalita so tudi stopnice pri velikem oltarju. Tesno ob oltarju na levi je lesen ambon. Na vrhu stopnic velikega oltarja so tri sedilije, dve na levi in ena na desni strani.

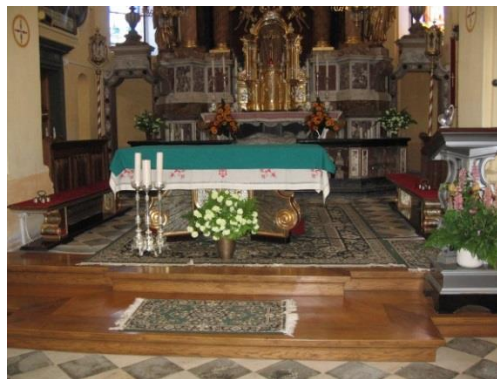
Slika 181: Prezbiterij

V prezbiteriju so ohranili obhajilno mizo in tlak. Dve stopnici, ki vodita v prezbiterij, so podaljšali v cerkveno ladjo. To novo stopnišče je iz lesa, podatka, kdaj je bilo narejeno, pa ni. Daritveni oltar, ambon in dve klopi na vsaki strani oltarja je načrtoval Tone Arnol iz Celja. Vsa oprema v baročnem stilu je narejena iz lesa in pobarvana sivo s pozlačenimi detajli. Na sredini pod slavoločno steno je daritveni oltar z napisom IHS na sredini, pred njim na prvi stopnici desno pa je ambon. V prezbiteriju so za slavoločno steno na obeh straneh še po dve klopi, ki sta enaki kot tiste v cerkveni ladji.

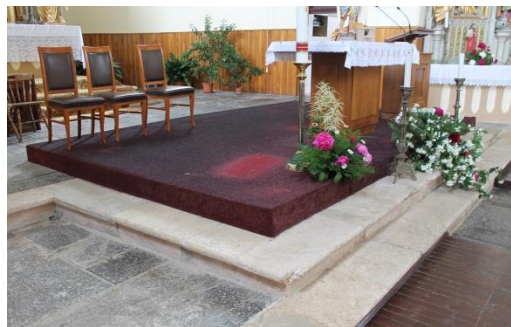
Slika 185: Pogled na prezbiterij od strani

Odstranili so prižnico in obhajilno mizo, a je le-ta danes zaradi vztrajanja župljanov na levi strani pred velikim oltarjem, pred njo pa so stoli za ministrante. Prezbiterij so podaljšali v ladjo za 2,40 m, a pri tem uporabili kamen, ki je bil in je še po celotni cerkvi. Na lesenem podiju 5 x 3 m je daritveni oltar, delo arhitekta Valentinčiča, in desno ambon, delo arhitektke Brezar. Vse je narejeno iz hrastovega lesa (Nadškofijski arhiv Maribor). Na podij so pozneje zadaj levo dodali še tri sedilije. V prezbiteriju je ob levi slavoločni steni še omarica za darove in nad njo manjša stenska omara.

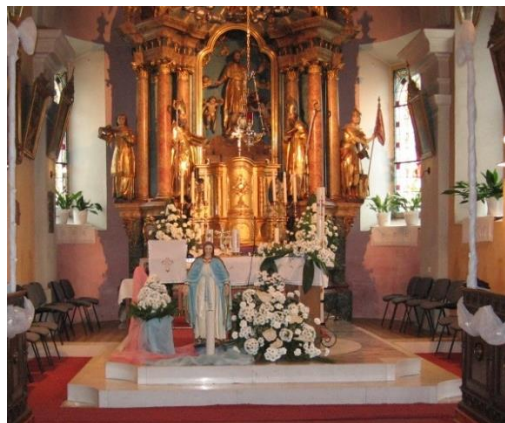
Slika 188: Pogled na daritveni prostor

Tlak daritvenega prostora, iz belega in sivega marmorja, je za dve stopnici dvignjen in se v prvi stopnici zadaj izravna z obstoječim tlakom pri velikem oltarju. Oltar proti ljudstvu je na sredini daritvenega prostora. Ima kvadratno ploščo iz belega marmorja, ki stoji na štirih lesenih nogah. Vogale oltarja je arhitekt polkrožno zaključil na vznoter, kar so pozneje zapolnili z lesom. Tesno ob oltarju levo je ambon iz lesa. Zadaj na stopnicah velikega oltarja so tri lesene oblazinjene sedilije, ob obeh stenah prezbiterija pa navadni stoli za ministrante. V prezbiteriju, za slavno steno, sta na vsaki strani še po dve klopi.

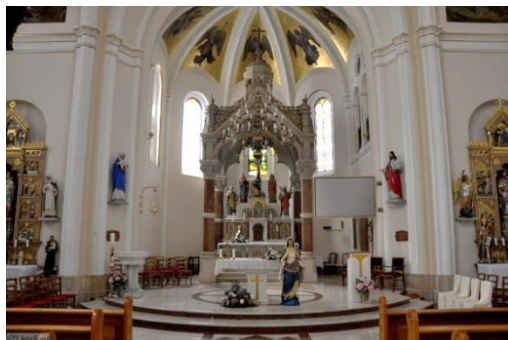
Slika 192: Prezbiterij

Načrte za celovito prenovo prezbiterija in tlaka po celotni cerkvi je naredil arhitekt France Kvaternik. Načrti so pri izvedbi doživeli manjše korekcije. Pri projektu je pomagal in svetoval tudi prof. France Kokalj. Tlak prezbiterija se polkrožno zaključuje v cerkveno ladjo. Za tlak so uporabili indijski granit. Daritveni oltar na sredini pod slavoločno steno in ambon na desni sta narejena iz makedonskega belega marmorja, oba pa imata pozlačene detajle. Ob steni levo od oltarja je star krstni kamen. V prezbiteriju so v lahnem polkrogu okoli oltarja razporejeni stoli za ministrante in druge mašne pomočnike. Trije stoli, namenjeni duhovščini, pa se od ostalih ločijo po oblikovanju in so postavljeni desno od ambona. Desno ob njih je preprosta lesena mizica za darove.

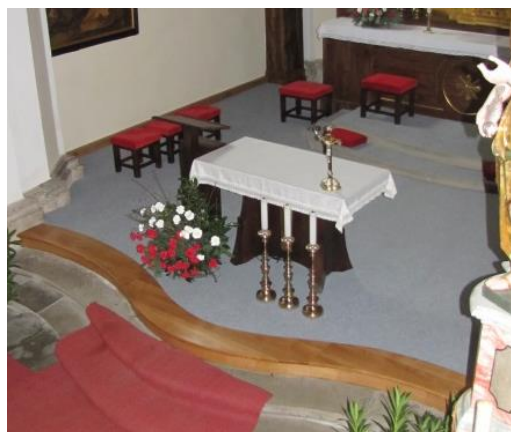
Slika 196: Pogled na prezbiterij s kora (Vir: Nadžupnija Rogatec)

Tlak celotnega prezbiterija so dvignili za eno stopnico, leseno konstrukcijo pa prekrili s sivim tapisomom. Vsa oprema je narejena iz lesa in se ujema z velikim oltarjem v ozadju. Spredaj na sredini je daritveni oltar, miza s štirimi nogami, med katerimi je polnilo s pozlačenim detajlom. Ob oltarju levo je ambon. Po oblikovanju se navezuje na oltar. V prezbiteriju je desno od oltarja ob steni mizica za darove. Sedeži za mašnika in mašne pomočnike so vsi enako oblikovani, t. i. »štokrle«, da pa se poudari primat duhovnika, je njegova sedilija na vrhu stopnic velikega oltarja, medtem ko so ostale levo in desno od oltarja nekoliko odmaknjene od sten prezbiterija.

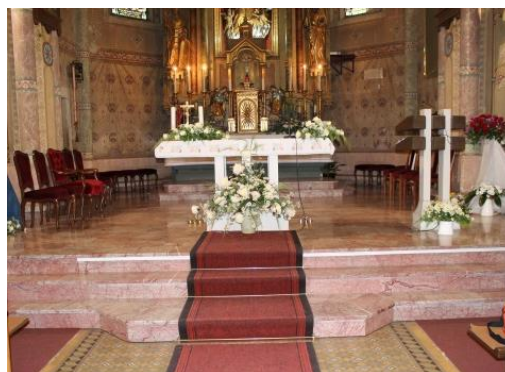
Slika 199: Prezbiterij

Tlak prezbiterja iz rdečega makedonskega marmorja so dvignili za eno stopnico in podaljšali v cerkveno ladjo ter razširili do obeh stranskih oltarjev. Ob prenovi tlaka so odstranili kamnito obhajilno mizo in podesta pri stranskih oltarjih. Daritveni oltar stoji na sredini pod slavoločno steno in je narejen iz makedonskega »belega sivca«. Oblikovanje podstavka je tista značilnost, ki se ponavlja pri vseh elementih, ki so bili na novo postavljeni v prezbiterij. Pri ambonu, ki stoji desno od oltarja, je marmor kombiniran s kostanjevim lesom. Enaka kombinacija lesa in marmorja je uporabljena tudi pri treh svečnikih, ki so desno pred slavoločno steno, in svečniku velikonočne sveče, ki je levo. Ob njem je krstilnik, ki je ohranil obstoječo kamnito posodo, dodal pa se mu je podstavek iz marmorja in pokrov iz pozlačene medenine. V prezbiteriju so ob stenah še sedilje iz lesa in rdeče tkanine, osnovna oblika »štokrle« je enaka, se pa razlikujejo po tem, ali imajo ali nimajo naslona in v oblikovanju le-tega (Zelič 2003, 51–52).

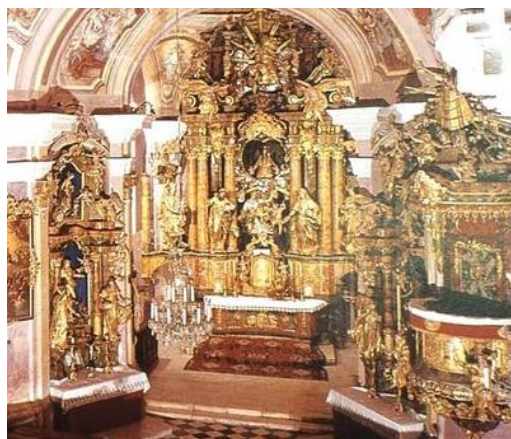
Slika 203: Prezbitenij pred prenovo (Vir: <http://www.dedi.si/dediscina/77-cerkev-matere-bozje-na-sladki-gori>; pridobljeno marec 2016)

Prezbiterija niso spreminjali. Tlak je od cerkvene ladje dvignjen za dve stopnici. Kdaj so preoblekli tlak z marmorjem v karo vzorcu, ni podatka, je pa prezbiterij leta 1996 dobil nov daritveni oltar, ambon in klopi. Nepremični, preprosto oblikovan daritveni oltar na sredini pred stopnicami je iz granita. Malo pred njim levo je ambon, podstavek valjaste oblike je prav tako iz granita, medtem ko je bralni pult lesen. Kombinacija lesa in granita je uporabljena tudi pri klopeh, ki so ob steni tik za slavoločno steno. Ob klopeh so ob steno postavljeni tudi stoli, na levi strani pa še mizica za darove.

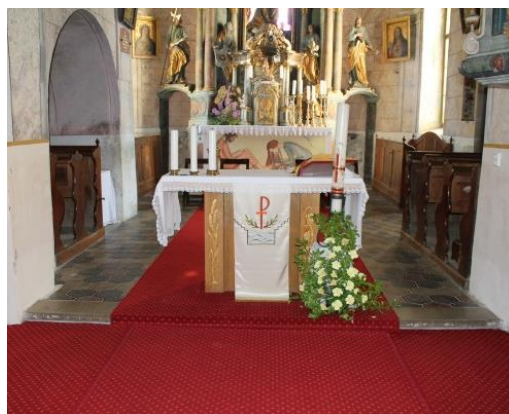
Slika 207: Prezbiterij

Majhna podeželska cerkev v svoji notranjosti ni doživela večjih sprememb. Tlak prezbiterja je star in minimalno dvignjen od tlaka v ladji. Na sredini pod slavoločno steno stoji lesen daritveni oltar. Oltar ima na sprednji strani izrezbarjene in pozlačene simbole svete evharistije na straneh (pšenični klasi in vinska trta) in na sredini Jezusovega darovanja na križu (križ, trnjeva krona in žebli). Ambona, enega od osnovnih elementov pokoncilskih prenovitev, v tem prezbitriju ni. V prezbitriju so za slavoločno steno prečno postavljene klopi, na desni tri in na levi v niši dve. V levi niši je pred klopmi še mizica za darove, po ena klop pa se nahaja še vzdolžno ob steni levo in desno od velikega oltarja. Sedilje so štirje preprosti stoli, postavljeni po dva pred stopnicami velikega oltarja.

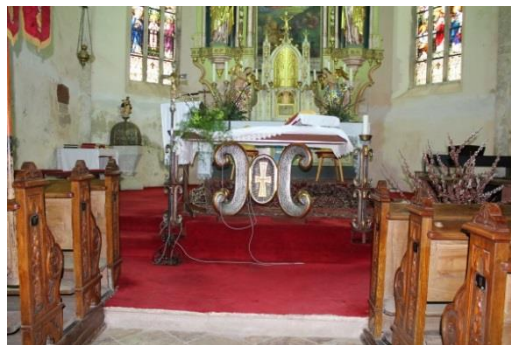
Slika 210: Daritveni prostor

Daritveni prostor so dvignili za dve stopnici, ker v prezbiterij segajo klopi iz ladje. Osnova je narejena iz lesa, nanjo pa je položen rdeč tapisom. Leta 1979 so ta prostor opremili z daritvenim oltarjem, dvema svečnikoma in klopema, ki jih je izdelal Tone Arnol iz Celja (Cigala 2006, 51). Vsa ta oprema je iz rezljanega lesa, deloma pozlačena in posrebrena. Osnovni motiv oblikovanja se ponavlja pri vseh elementih. Daritveni oltar stoji spredaj na sredini, pred njim na levi in desni sta svečnika, levo ob steni pa dve klopi. V prezbiterij so predstavili tudi star krstni kamen. Njegovo mesto je zadaj levo ob velikem oltarju. Prezbiterij dopolnjujejo še elementi, ki so čisto preprosto oblikovani, verjetno gre za kasnejše dodatke. To so ambon, ki je levo tik ob oltarju, mizica za darove levo ob steni med krstilnikom in klopmi, dve klopi na desni strani in dve sediliji na vrhu stopnic velikega oltarja.

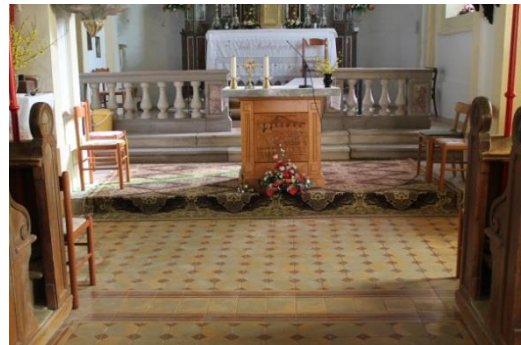
Slika 214: Prezbiterij

Majhna podeželska cerkev v svoji notranjosti ni doživela večjih posegov. Ključno za današnjo podobo je bilo leto 2009. Najprej so dvignili tlak med obhajilno mizo in slavoločno steno za eno stopnico. Betonske plošče niso obložili, ampak samo prekrili s preprogo. Na ta tlak so postavili nov daritveni oltar, ki ga je idejno zasnoval takratni župnik Janez Turinek, izdelali pa domači mojstri. Na lesen podstavek oltarja, ki ima izrezljan motiv svatbe v Kani Galilejski, je položena marmorna plošča. Daritveni oltar stoji na sredini pod slavoločno steno. Ambona ni, so pa po prezbiteriju ob stenah razporejeni navadni tovarniški stoli za ministrante in duhovnika. Sedilja za duhovnika je desno na stopnicah velikega oltarja.

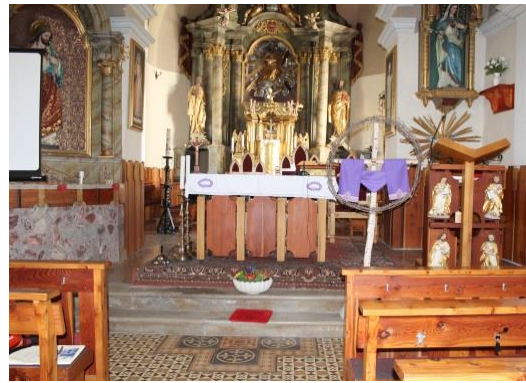
Slika 216: Daritveni prostor

Tlak celotnega prezbiterija so dvignili za eno stopnico, prostor okoli daritvenega oltarja, ki stoji na sredini pod slavoločno steno, pa še za eno. Tlak je iz prešanega marmorja iz Hotavelj. Vsa cerkev je obložena z macesnovo oblogo z dvojnimi vložki, pri čemer so zgornji vložki okrašeni z različnimi vžganimi motivi. Oltar in ambon sta narejena iz lesa in kovine. Ambon, ki ima zgoraj podobo odprte knjige, je okrašen še s štirimi kipi evangelistov, ki so vzeti s prižnice, katero so ob prenovi odstranili. Njegovo mesto je desno pred oltarjem na stopnicah prezbiterija, zato so zanj naredili podstavek iz marmorja, da je na višini prezbiterija. Sedilje, ki so bile oblikovane ob tej prenovi, so majhne, zato jih je prejšnji župnik Furman zamenjal z novimi mogočnimi sedilji. V prezbiteriju zadaj, levo in desno od velikega oltarja, so klopi, oblikovane v enakem slogu kot vsa oprema. Krstilnik so prestavili v prezbiterij, in sicer v levi kot za slavoločno steno (Župnijska kronika).

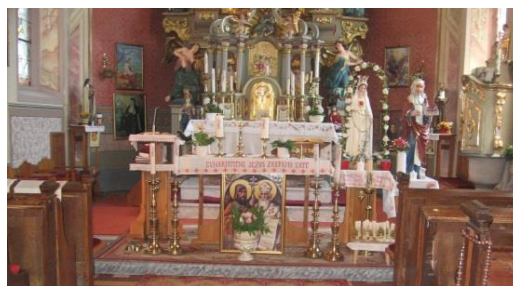
Slika 220: Prezbitarij

Idejni avtor prenove ni znan, vemo samo, da je daritveni oltar izdelal domači mojster Jurij Leb iz Selnice ob Dravi leta 1986. Istega leta so prezbiterij opremili še z ambonom, sediljami in stojalom za Marijo. Tlaka v prezbiteriju niso spreminjali, le za oltar, ambon in stojalo so naredili podij in ga nekoliko podaljšali v cerkveno ladjo. Na sredini dominira oltar, tesno ob njem levo je ambon in desno stojalo z Marijo. Vsa oprema v prezbiteriju je narejena iz lesa. Leta 1990 so obnovili krstilnik in ga prestavili v prezbiterij ob steno, desno od daritvenega oltarja.

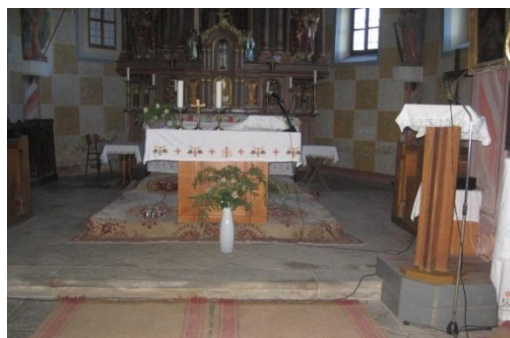
Slika 224: Prezbiterij

Urejanje prezbiterija je bilo postopno in v vseh teh letih pri tem ni sodeloval noben arhitekt. Res je, da samega prostora niso spreminjali, ampak samo dodajali posamezne elemente. Tlak prezbiterija je kamnit. Okoli leta 1980 so postavili lesen ambon. Zanj so ulili podstavek pred slavalno steno pri desnem stranskem oltarju. Podstavek je za eno stopnico višji od tlaka v prezbiteriju. Na sredini prezbiterija je daritveni oltar iz lesa, ki ga je leta 2009 izdelal mizar Štefan Koštrun, in je tako zamenjal prejšnjo daritveno mizo. Da je oltar višje in vidnejši, je postavljen na lesen podij, ki sega do stopnic velikega oltarja in je tudi tako širok, kot so te. V prezbiteriju so še klopi za vernike in ministrante ter navaden stol kot sedilja za duhovnika ter mizica za darove.

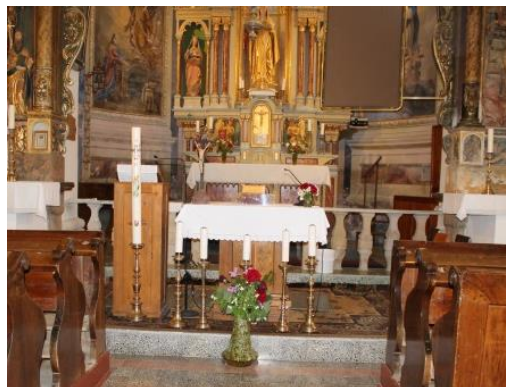
Slika 227: Daritveni prostor

Leta 1968 so pred obhajilno mizo uredili daritveni prostor. Tlak so dvignili za eno stopnico in ga preoblekli z granitom. Po letu 1980 je domači mizar Peter Golouh naredil sedanja daritveni oltar in ambon. Oba sta narejena iz lesa, na sprednjem polnilu stojala pa imata križ. Oltar stoji spredaj na sredini, levo ob njem je ambon. Desno od oltarja so sedilije, trije navadni stoli z naslonom. V prezbiteriju za obhajilno mizo sta levo in desno od velikega oltarja le klopi.

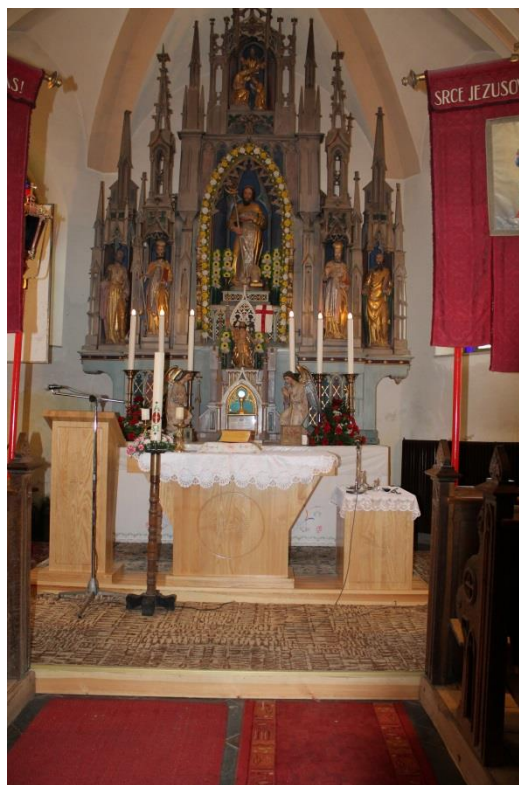
Slika 230: Urejen daritveni prostor pred velikim oltarjem

Klopi za ljudstvo segajo v prezbiterij, tako da je pred velikim oltarjem ostalo razmeroma malo prostora za daritveni prostor. Leta 2012 so ga popolnoma prenovili, vendar so pri tem sledili ureditvi, kakršna je bila že prej. Tlak je dvignjen za eno stopnico in narejen iz macesnovega lesa ter prekrit s tapisomom. Daritveni oltar, ambon in mizica za darove so v isti liniji na sredini daritvenega prostora in pritrjeni na podij. Vse je narejeno iz javorjevega lesa. Vsak element ima na sprednji strani izrezljan simbol; oltar ima simbol Svete Trojice, oko v trikotniku, ambon ima goloba ter mizica grozd in pšenico. Na desni strani ob steni so sedilije, trije stoli z naslonom.

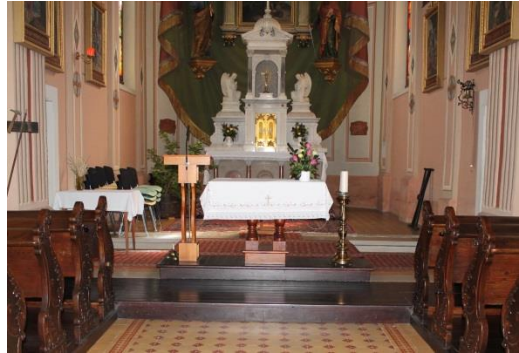
Slika 232: Prezbitarij

Cerkev ima še danes prvo provizorično ureditev. Oltar in ambon stojita na lesenem podiju na sredini pod slavoločno steno. Prvo stopnico so podaljšali do stranskih oltarjev, ta podaljšek tlaka je narejen iz lesa. Oltar in ambon sta sicer oba iz lesa, a sta povsem različno oblikovana, zato gre utemeljeno sklepati, da ju ni naredil isti avtor in v prostor nista bila umeščena hkrati z oltarjem. Za ambon je znan podatek, da so ga postavili leta 1973. Istočasno je verjetno bila narejena tudi sedilja, saj gre za enako vrsto lesa in oblikovanje. Sedilja je za daritvenem oltarju. Na obeh straneh slavoločne stene sta klopi za ministrante ter zadaj levo še mizica za darove.

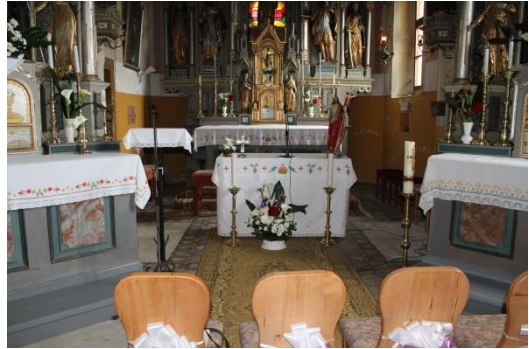
Slika 236: Prezbiterij

Tudi tu gre za prvo provizorično ureditev po koncilu. Tlaka niso spreminjali. Na sredini prezbiterija je daritveni oltar, preprosta lesena miza, ki je vedno prekrita s prtom do tal. Na levi strani pred oltarjem, pri stranskem oltarju, je ambon, ki je iz železa in pobarvan s črno. Sedilje so tipa »štokrle«, za ministrante ob stenah prezbiterija, za duhovnika pa levo pred stopnicami velikega oltarja. Desno ob steni je tudi mizica za darove.

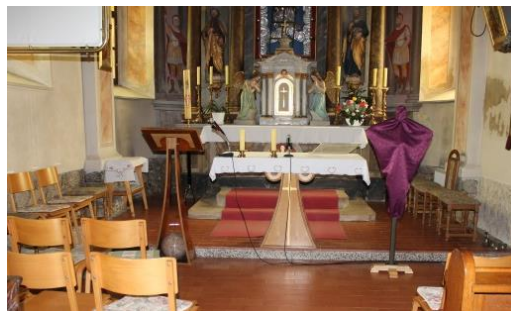
Slika 239: Prezbitarij

Ta majhna podružnična cerkev je leta 1997, ko je bila ustanovljena župnija, postala župnijska cerkev. Glede njenega preurejanja je znano le to, da je leta 1996 dobila nov daritveni oltar in ambon, ki ju je načrtoval arhitekt Suhadolc. Oltar je iz lesa in stoji na sredini pri stopnici, na levi strani ob njem pred stopnico pa je ambon. Ambon je ravno tako iz lesa in ima v podstavku granitno kroglo s križem na vrhu. Tlak je obložen z rjavimi ploščicami – klinkerjem. Desno ob steni so sedilije, ena z naslonom za duhovnika in po dve na vsako stran brez naslona za ministrante. Na levi strani ob steni je miza za darove in še stoli za ministrante.

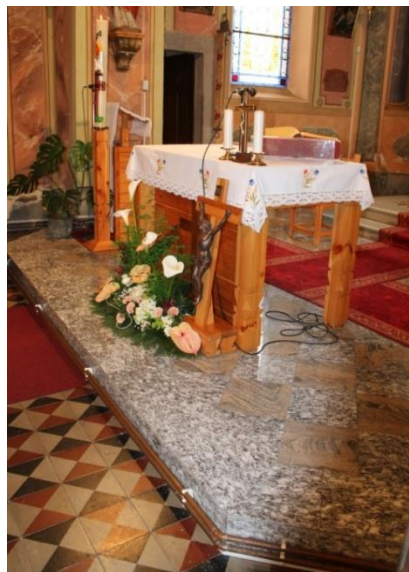
Slika 243: Pogled na prezbiterij s strani

Načrte za celovito prenovo je pripravil arhitekt Ciril Zazula, a je do njihove realizacije prišlo šele po njegovi smrti, in sicer leta 2005, ko so v prezbiterij postavili še opremo. Tlak prezbiterija, ki je za eno stopnico višji od ladje, je marmornat v karo vzorcu in se zaključuje v cerkevno ladjo. Vsa oprema je narejena iz borovega lesa. Daritveni oltar na sredini pod slavoločno steno so na željo duhovnika spredaj zaprli. V načrtih je značilna Zazulova daritvena miza s štirimi nogami, preko katerih sta po dva vzdolžna in dva prečna stebrička, na njih pa je položena plošča, v tem primeru gre za rdeči »pult«. Pri ambonu, ki stoji levo od oltarja, se oblikovanje ponovi in tudi tu na župnikovo pobudo ambon zaprejo, tako ambon deluje kompaktneje in stabilneje kot prej na tankih štirih nogah. Tri sedilije z naslonom so pred velikim oltarjem. Stoli za ministrante so ob stenah prezbiterija, na levi je ob steni tudi mizica za darove. Arhitekt je oblikoval tudi svečnik velikonočne sveče in križ.

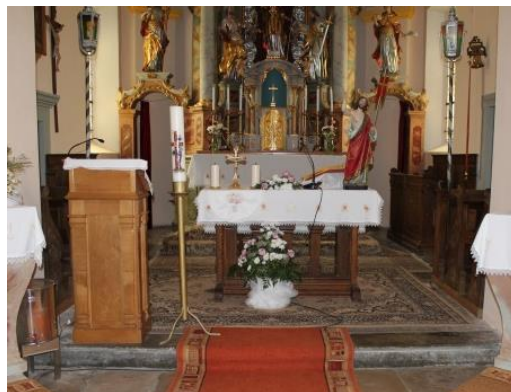
Slika 247: Prezbiterij

V majhni podeželski cerkvi so prezbiterij počasi prilagajali potrebam novega obreda. Tlak je ostal glede višin nespremenjen, so pa v prezbiteriju ploščice, medtem ko je v drugem delu cerkve kamen. Lesen daritveni oltar stoji na sredini prezbiterija, glede na oblikovanje in različne vrste lesa pa lahko sklepamo, da je v oltar vključen del obhajilne mize, kar je bila praksa tudi v drugih župnijah. Ambon je cerkev dobila šele okoli leta 1999. Idejno ga je zasnoval Jože Turk, duhovni pomočnik v župniji, pri oblikovanju pa je izhajal iz oltarja. Ambon stoji spredaj levo pri slavoločni steni. Desno pri stopnicah velikega oltarja so trije stoli z nasloni. V prezbiteriju so še klopi, dve vzdolžno pri velikem oltarju in po dve prečno za slavoločno steno. Mizica za darove stoji pri vhodu v zakristijo.

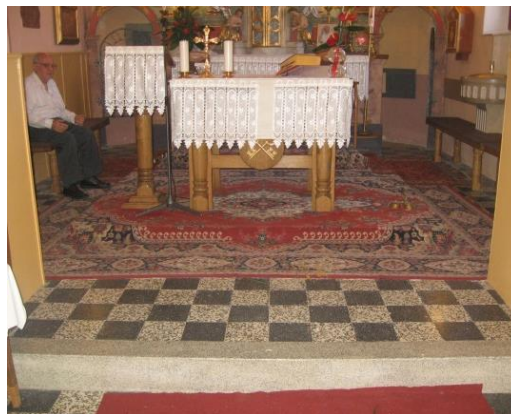
Slika 251: Prezbiterij

Granitni tlak prezbiterija je za eno stopnico višji od tlaka v ladji. Na sredini prezbiterija je podij za daritveni oltar in ambon. Vsa oprema je iz lesa, načrtoval jo je Anton Mlinar, izdelal pa mizar Janez Lotrič. Osnovni element je okrogel stebriček, ki je uporabljen pri stojalu ambona, za noge klopi ob stenah prezbiterija in kot polsteber pri nogah daritvenega oltarja. Sediliji, dva stola z naslonom, sta na vrhu stopnic velikega oltarja. Okrog leta 1995 so v prezbiterij postavili tudi krstilnik. Ta je vgrajen v steno na desni strani prezbiterija pod oknom. Narejen je iz marmorja s pozlačenim medeninastim pokrovom, načrte zanj je naredil arhitekt Tone Mlakar.

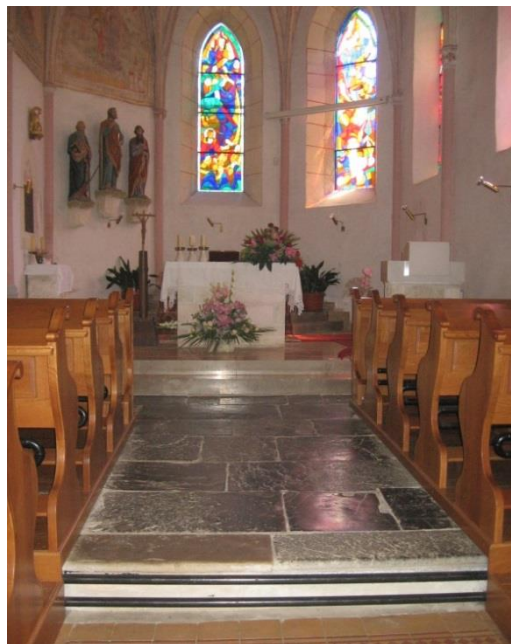
Slika 255: Pogled na nov daritveni prostor

Arhitekt Ciril Zazula je načrtoval celovito prenovo prezbiterija. Daritveni prostor je dvignjen za dve stopnici in tlakovan z marmorjem. Odstranjen je bil glavni gotski oltar in odprta dva okna za njim, za katera je vitraje izdelal Franc Kokalj. Oprema je narejena iz kamnja odstranjenega oltarja in belega marmorja, sedilije in polička za darove pa so iz lesa. Na sredini prostora dominira daritveni oltar, pred njim desno je ambon in za oltarjem sedilije, do katerih vodijo tri stopnice. Levo od oltarja je v steni tabernakelj. Arhitekt je načrtoval tudi vsa svetlobna telesa in svečnike na oltarju in pri tabernaklju. V prezbiteriju so še preproste klopi ob stenah za ministrante.

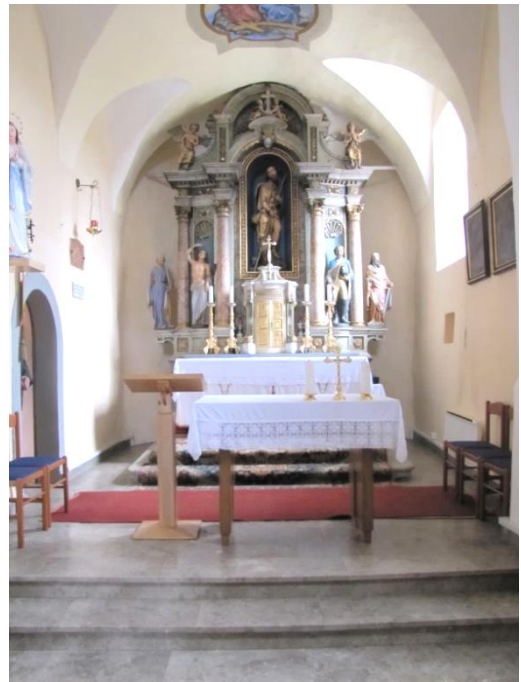
Slika 258: Prezbiterij (Vir: Župnija Rogatec)

Leta 1976 je bila prenovljena notranjost cerkve. Po besedah tamkajšnjega župnika se v prezbiterij ni bistveno posegalo. Tlak v cerkvi in prezbiteriju, ki je za dve stopnici dvignjen, je marmornat. Na sredini spredaj je preprosta lesena daritvena miza in levo ob njej leseno stojalo za branje Božje besede. Ob stenah prezbiterija so navadni stoli za mašnika in ministrante.

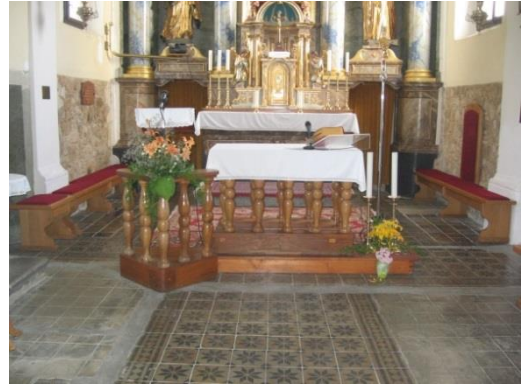
Slika 260: Prezbiterij

Prezbiterij je bil po koncilu provizorično urejen. Spredaj na sredini je daritveni oltar postavljen na lesen podij, da je višji in vidnejši. Tesno pred njim na levi strani je ambon. Oba sta narejena iz odstranjene obhajilne mize. Ob stenah prezbiterija so novejši klopi za mašne pomočnike in mašnika – njegovo mesto je poudarjeno z naslonom.

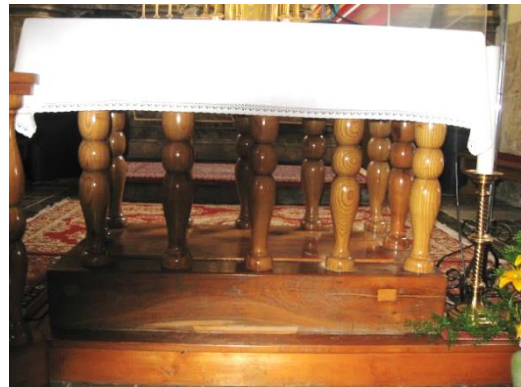
Slika 261: Daritveni oltar, narejen iz obhajilne mize

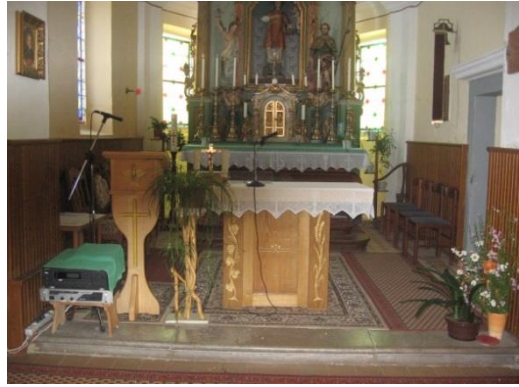
Slika 263: Prezbiterij

Prezbiterij je provizorično urejen. Tlak prezbiterija od ladje ločuje kamnita stopnica, medtem ko je po prezbiteriju položena keramika. Daritveni oltar je leta 1974 naredil mizar Šolinc iz Šentjurja pri Celju. Na podstavku oltarja so izrezljani in pozlačeni simboli Jezusovega darovanja in svete evharistije – križ z žebli, vinska trta in pšenica. Lesen ambon stoji pred oltarjem levo in ima vrezan simbol križa ter goloba. Za slavno steno na levi je mizica za darove. Ob stenah prezbiterija so stoli za ministrante. Tri sedilije za mašnike so drugačne, dobil pa jih je v dar župnik ob praznovanju zlate maše leta 1999.

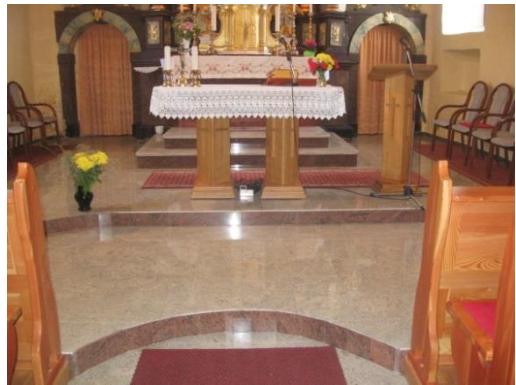
Slika 267: Prezbiterij

Celovito prenovo prezbiterija oz. notranjosti so leta 2002 izvedli domači mojstri in obrtniki. Pri tem ni sodeloval noben arhitekt. Tlak prezbiterija se polkrožno zaključuje in je dve stopnici višji od tlaka v ladji. Po celotni cerkvi je položen svetel marmor, to monotonost so razbili z rjavim granitom, ki so ga uporabili pri prehodih na višji nivo tlaka. Na sredini stoji lesen daritveni oltar. Plošča oltarja je položena na dve trikotni nogi. Enako je oblikovan tudi podstavek ambona, ki je desno ob oltarju. Ob stenah prezbiterija so stoli za mašnika in njegove pomočnike.

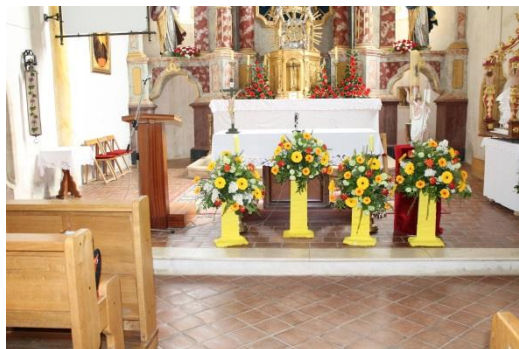
Slika 270: Prezbiterij

Vse od leta 1966 se z vmesnimi prekinitvami vrstijo prenove in obnove, ki želijo cerkvi vrniti prvotno podobo. Prezbiterij tako še ni doživel celovite prenove in je še vedno provizorično urejen. Tlak prezbiterija je dvignjen za eno stopnico in ga prekrivajo opečnati tlakovci. Lesen daritveni oltar je spredaj na sredini, ob njem levo pa je prav tako lesen ambon. Sedilje so zadaj, pred stopnicami velikega oltarja, gre za navadne zložljive stole. Enaki stoli so tudi levo ob steni za ministrante in ob njih mizica za darove.

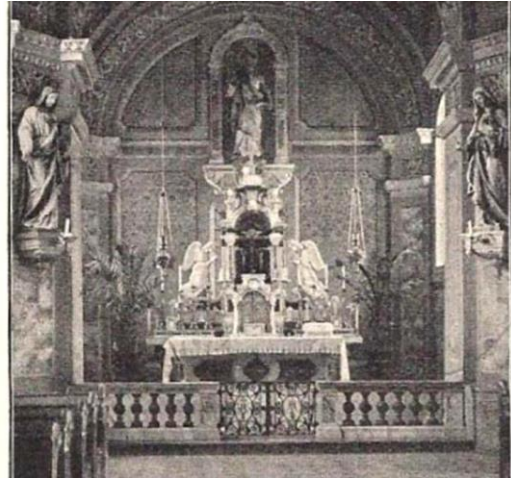
Slika 273: Stara ureditev prezbiterija (Vir: U. Ferlež; Oprema cerkva v Celju in okolici pred 2. svetovno vojno in danes)

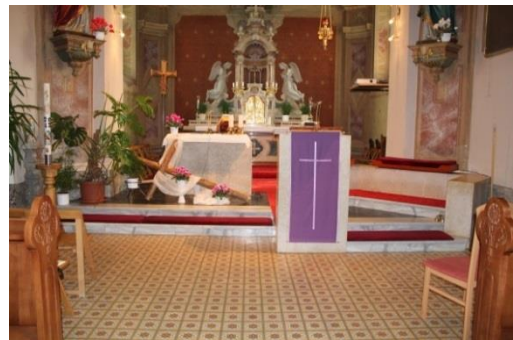
Slika 274: Nova ureditev prezbiterija

Ob celoviti prenovi prezbiterija so odstranili obhajilno mizo in prižnico, prezbiterij pa podaljšali v cerkveno ladjo. Marmornat tlak je dvignjen za dve stopnici. Spredaj, malo v desno od osi glavnega oltarja, je ambon. Gre za širok marmornat kvader, ki ima zgoraj lesen bralni pult. Desno ob ambonu so sedilije. Narejene so kot marmornat zid, na katerem so oblazinjeni sedeži, do njih pa vodi ena stopnica. Daritveni oltar je nekoliko zadaj, malo v levo od osi glavnega oltarja. Oltarna plošča iz belega marmorja je položena na pravokoten marmoren podstavek. V prezbiteriju so ob stenah navadni stoli za mašne pomočnike.

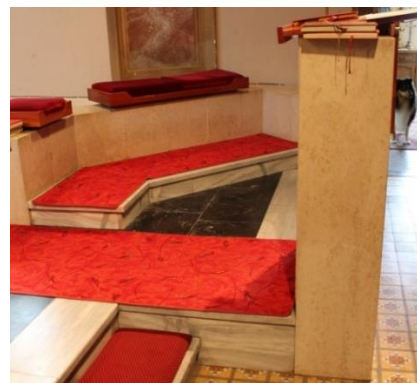
Slika 276: Ambon s sedilijami v ozadju

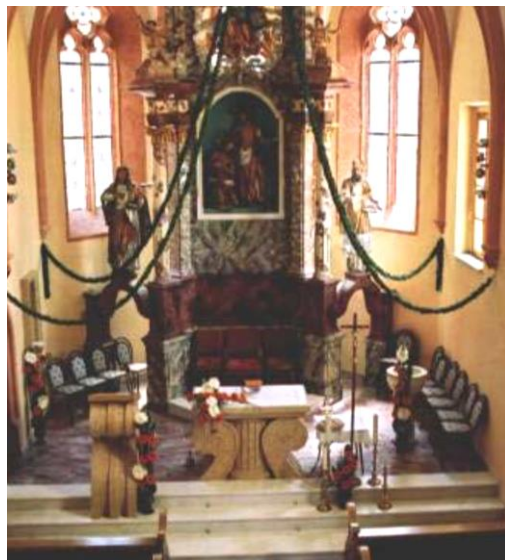
To je druga prenova prezbiterija po koncilu. Prva je bila delo Petra Požauka leta 1979. Takrat so odstranili obhajilno mizo, prižnico, oltarno menzo in tabernakelj. Položili so marmoren tlak, ki je dvignjen za tri stopnice, star krstilnik pa prestavili v prezbiterij na desno stran. Leta 2007 so opremo zamenjali z novo, ki jo je načrtoval arhitekt Rok Poles. Masiven daritveni oltar iz rjavega marmorja stoji na sredini pred stopnicami. Pred njim levo je ambon, marmoren podstavek ima lesen bralni pult. Tabernakelj je v steni na levi strani. Medeninasta vrata tabernaklja so poudarjena z marmorno obrobo in poličko. Na desni pri stopnicah je na steno pritrjen svečnik velikonočne sveče, kombinacija marmorja in medenine, ki pa je hkrati omarica za krstno olje. Arhitekt Poles je oblikoval še pokrov krstilnika iz medenine in sedilje, ki jih niso realizirali. Sedilje so na mestu odstranjene oltarne menze velikega oltarja, ob njih na vsaki strani stopnice pa je še po en stol za ministrante.

Slika 277: Pogled na prezbiterij s kora (Vir: kvgn.pzs.si; Marija Lesjak 2007)

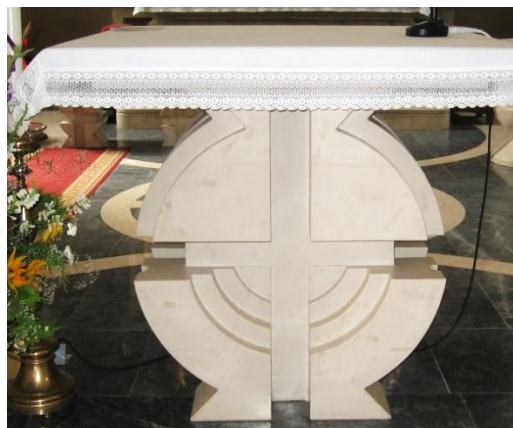
Slika 280: Prezbiterij (Vir: [www.kam.si](http://www.kam.si); pridobljeno marec 2016)

Tlak prezbiterija iz sivega in belega marmorja je dvignjen za dve stopnici in razgiban. Spredaj je ravno zaključen, medtem ko ob straneh pri slavoločni steni polkrožno sega v cerkveno ladjo, za dve stopnici se tlak spusti tudi pri vhodu v zakristijo. Arhitekt pri oblikovanju vseh elementov izhaja iz kroga in križa. Daritveni oltar iz belega marmorja je na sredini pred stopnicami. Na levi strani malo pred njim je ambon, kjer je marmor kombiniran z lesom, enaka kombinacija se ponovi pri sediljah, ki so zadaj levo pred stopnico velikega oltarja. Okrog ob stenah prezbiterija so stoli za mašne pomočnike. Zadaj desno je krstilnik iz belega marmorja. Na levi je ob steni tudi mizica za darove.

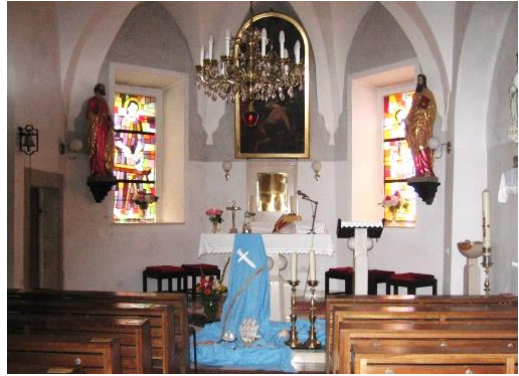
Slika 284: Daritveni prostor

Daritveni prostor je majhen v zaključku prezbiterija, zato so odstranili glavni oltar in na njegovem mestu v steni namestili tabernakelj. Ta ima medeninasta vratca in obrobo ter poličko z dvema svečnikoma iz marmorja. Tlak iz belega in sivega marmorja se dviguje za dve stopnici. Oprema je stilno oblikovana. Na sredini pred stopnicami je marmornat oltar, pred njim desno in stopnico nižje je ambon. Ambon ima stojalo iz marmorja in lesen bralni pult. Desno od ambona je krstilnik. Ob stenah so preproste oblazinjene lesene sedilje tipa »štokrl«.

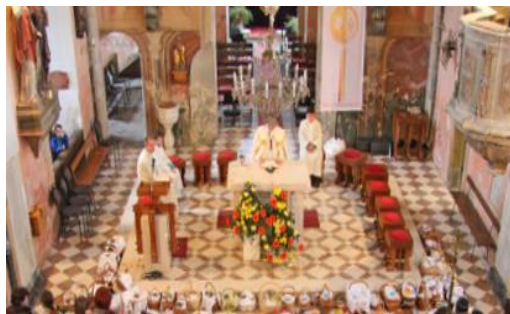
Slika 287: Pogled na prezbiterij s kora (Vir: kozjansko.info; pridobljeno marec 2016)

Na sredini prezbiterija je daritveni prostor v obliki kvadrata z vseh strani dvignjen za dve stopnici in obložen z belim ter rjavim marmorjem. Na sredini je marmoren daritveni oltar. Oltarna plošča je položena na pet stebričkov, od teh je srednji širši od ostalih. Enako oblikovan stebriček se ponovi pri ambonu, ki stoji v levem kotu daritvenega prostora. Pri ambonu je marmor kombiniran z lesom in medeninastimi kroglicami. Lesene oblazinjene sedilje z medeninastimi kroglastimi detajli so razporejene okoli oltarja. V prezbiteriju je tudi star krstni kamen. Njegovo mesto je zadaj ob steni med obema prehodoma v kapelo, ki se nahaja zadaj. Ob stenah prezbiterija so še preproste klopi in zadaj desno mizica za darove.

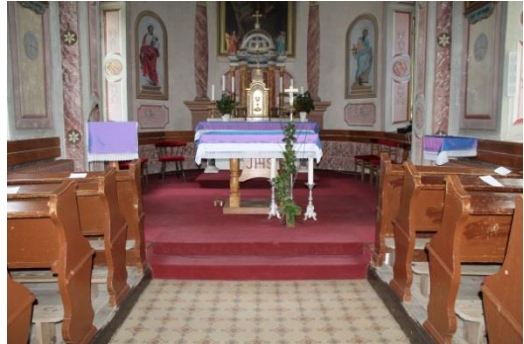
Slika 290: Provizoričen daritveni prostor

Prezbiterij je provizorično urejen in je današnjo podobo dobil okoli leta 1976. Pri njegovi prenovi so sodelovali domači mojstri. Odstranjeni sta bili prižnica in obhajilna miza. Klopi so stisnjene do tlaka daritvenega prostora, na sredini pa v prezbiterij vodita dve stopnici. Podaljšana konstrukcija je lesena, celoten prezbiterij pa je prekrit z rdečim tapisomom. Na sredini pod slavoločno steno je lesen daritveni oltar, pred njim levo pa ambon. Stebrički oltarja in ambona so enako oblikovani. V desnem kotu je polička za darove. Ob stenah prezbiterija levo in desno so sedilije, navadni stoli, stol za mašnika pa se razlikuje od drugih.

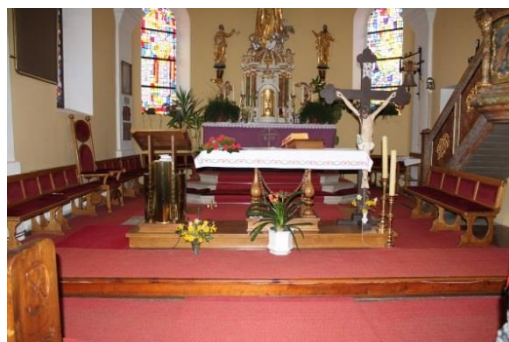
Slika 293: Prezbiterij

Prva celovita prenova prezbiterija je bila že leta 1965, načrtoval jo je arhitekt Janez Valentinčič. Pri tej prenovi so odstranili obhajilno mizo in podaljšali tlak pod slavoločno steno. Valentinčičevo opremo je leta 2002 zamenjala nova. Daritveni oltar in ambon, ki je pred oltarjem levo, sta postavljena na lesen podij, da se pridobi na višini in tako boljši vidljivosti, saj je prezbiterij le za eno stopnico višji od cerkvene ladje. Daritveni oltar je v celoti iz lesa, medtem ko je pri ambonu les kombiniran z medeninino. Po celotnem prezbiteriju so ob stenah lesene oblazinjene klopi, med njimi na desni pa je posebej oblikovana sedilja za mašnika. Na desni, pri vhodu v zakristijo, je mizica za darove.

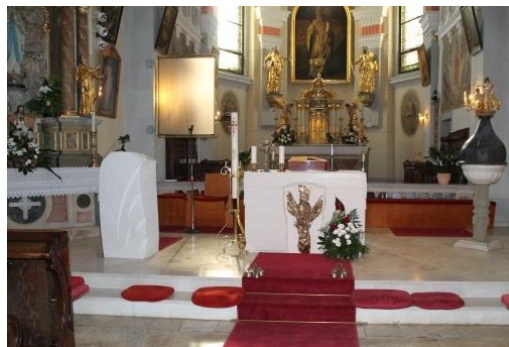
Slika 297: Daritveni prostor pred prezbiterijem

Nov daritveni prostor je postavljen pred obhajilno mizo, med stranskim oltarjem in prižnico na drugi strani. Marmornat tlak, ki je dvignjen za dve stopnici, je bil narejen že ob prvi prenovi leta 1973, ki jo je načrtoval arhitekt Ciril Zazula. Že takrat so v prezbiterij prestavili tudi star krstni kamen. Nov daritveni oltar, ambon in sedilje so postavili leta 2012, narejeni pa so bili po načrtih arhitektke Vere Klepej Turnšek. Oltar iz belega marmorja stoji na sredini in ima obliko kvadra. Spredaj v niši ima oltar umetniško oblikovan medeninast križ. Pred oltarjem levo je ambon, oblikovan iz enega kosa marmorja. Zadaaj ob obhajilni mizi so na levi strani tri sedilje, desno pa klop za ministrante. Sedilje in klop so narejene iz lesa in oblazinjene. Pod prižnico so tri sedilje, ki so ostale od prejšnje ureditve.

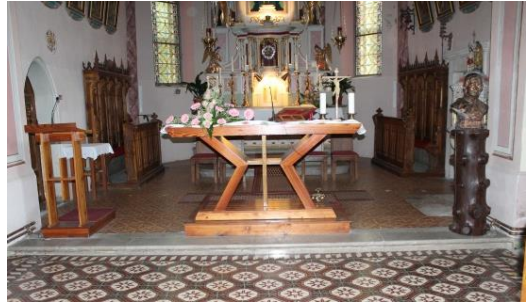
Slika 301: Prezbiterij

Prezbiterij je provizorično urejen in ni doživel večjih sprememb. V kroniki beremo, da je takratni župnik Falež vse delo organiziral in veliko postoril kar sam. Že leta 1966 je odstranil prižnico in obhajilno mizo ter postavil provizoričen daritveni oltar. Tega je leta 1971 zamenjal nov lesen oltar, ki je v cerkvi še danes in ga je načrtoval župnik Falež sam, izdelal pa mizar Polovšek iz Šoštanja. Oltar, ki stoji na sredini pod slavoločno steno, predstavlja kelih, pateno in križ. Ob oltarju levo je lesen ambon. V prezbiteriju so še korne klopi in star krstilnik desno za slavoločno steno. Mizica za darove je ob steni pri vhodu v zvonik. Pred stopnicami glavnega oltarja so lesene sedilije, ki jih je leta 2005 izdelal domači mizar Stane Rženičnik.

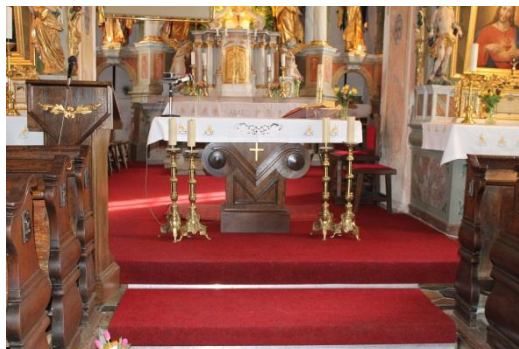
Slika 305: Prezbiterij

Prezbiterij je zelo majhen, zato so ob prenovi odstranili obhajilno mizo, tlak pa podaljšali in dvignili na višino stranskih oltarjev. Tlak prezbiterija je tako zdaj za dve stopnici višji od tlaka ladje in je v celoti prekrit z rdečim tapisomom. Lesen daritveni oltar stoji na sredini med stranskima oltarjema. Pred njim levo na prvi stopnici je tesno ob klopih lesen ambon. Desno pri slavoločni steni so lesene sedilije, srednja med njimi ima tudi naslon. Zadaj so korne klopi, pred njimi pa navadni stoli za ministrante.

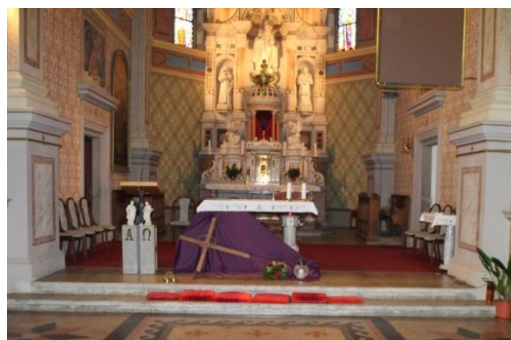
Slika 308: Prezbiterij

Prvo celovito prenovo prezbiterija je leta 1976 načrtoval arhitekt Ciril Zazula. Vso opremo, ki je bila narejena iz lesa, je leta 1999 zamenjala nova. Ob tem so odstranili tudi tlak, ki ga je arhitekt podaljšal v cerkveno ladjo, tako da ta spet sega do slavoločne stene kot nekoč in je za dve stopnici višji od tlaka v ladji. Spredaj na sredini je daritveni oltar. Lesena plošča je položena na dva podstavka, za kar so uporabili dva stara hranilnika in ju s kovinskima nastavkoma povišali na primerno višino. Ob oltarju levo je ambon, katerega podstavek je sestavljen iz treh marmornatih stebričkov, ki jih povezuje medenina in na vrhu lesen bralni pult. Ambon krasita dva kipca in simbol AΩ. V kot za slavoločno steno na desni strani so leta 2011 postavili mizico za darove iz marmorja. Ob stenah prezbiterija so navadni stoli za ministrante in trije na levi pred glavnim oltarjem za mašnike. Zadaj ob glavnem oltarju so tudi korne klopi.

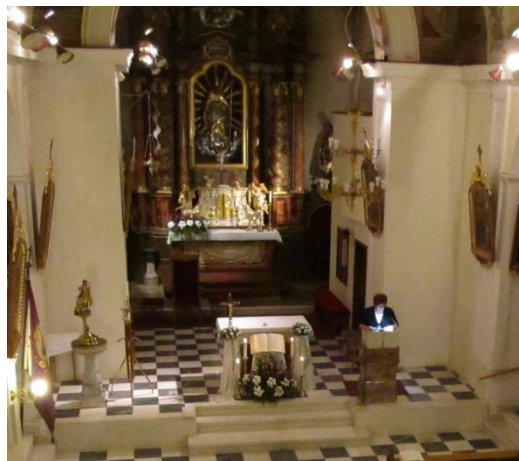
Slika 311: Pogled na daritveni prostor s kora  
(Vir: župnija Trbovlje)

Cerkev je bila celovito prenovljena leta 1986 po načrtih arhitekta Jožeta Kregarja. Prej kamniti tlak je dobil novo marmornato preobleko v karo vzorcu. Odstranili so obhajilno mizo in prižnico. Nova oprema je postavljena pred slavoločno steno in je tako dobro vidna iz vseh delov cerkve. Na sredini stoji oltar, katerega podstavek je iz rjavo-rdečega, oltarna plošča pa iz sivega marmorja. Enaka kombinacija materialov in osnovna ideja oblikovanja se ponovi tudi pri ambonu. Ta je postavljen na rob prezbiterija desno od oltarja. Leta 2012 so krstni kamen iz stranske ladje prestavili levo od daritvenega oltarja. Star krstilnik je leta 1986 dobil nov podstavek iz sivega marmorja. Sedilije so zadaj levo pred stopnico starega tlaka. Narejene so iz lesa in oblazinjene, ni pa znano, ali so delo Kregarja ali so ostale od prve provizorične ureditve. Enako oblikovane kot sedilije sta tudi dve klopi, ki sta levo od vhoda v zakristijo.

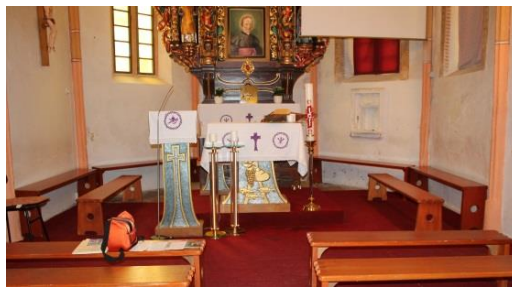
Slika 315: Provizorično urejen daritveni prostor

Cerkev je bila do leta 1993, ko je bila ustanovljena župnija, podružnica. Čeprav je cerkev majhna, sodi v sam vrh umetnostne in zgodovinske dediščine Šaleške doline, tako da ji je gradbena obnova in strokovna restavracija v letih od 1974 do 1985 kar se da povrnila gotski videz (Poles 1998, 194). Pokoncilaska oprema je bila v prezbiterij postavljena okrog leta 1988. Avtor daritvenega oltarja, ambona in ene sedilije ni znan. Vsi trije elementi imajo lepo izrezljano sprednje lice, pozlačene detajle in posrebreno ozadje. Vsi vidni deli so leseni, medtem ko so za dele, ki se od spredaj ne vidijo, uporabili iverno ploščo. Oltar stoji na sredini prezbiterija na podiju, pred podijem levo pa je ambon. Sedilija je zadaj levo pred velikim oltarjem. Okrog sten prezbiterija so klopi. Klopi so tudi vzdolž prezbiterija, tako da je okoli oltarja in ambona ostalo le malo prostora.
